LAUDO DE CONSTATAÇÃO DE SOLIDEZ ESTRUTURAL

CÂMARA MUNICIPAL DE PRAIA GRANDE

JACOB ENGENHARIA

LOCAL: Praça Vereador Vital Muniz, nº 01 - Boqueirão, Praia Grande/SP – CEP: 11701-050.

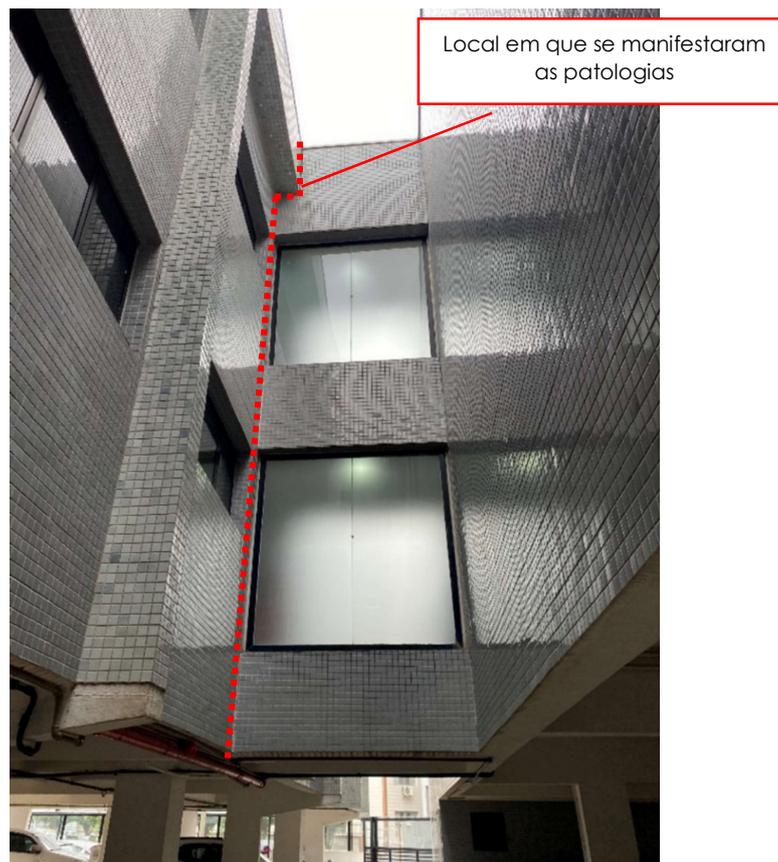
Foto 1 – Vista da passarela de interligação entre os blocos da edificação, com o observador olhando em direção à Rua Luiz Antonio de Andrade Vieira, objeto de estudo do presente laudo técnico.

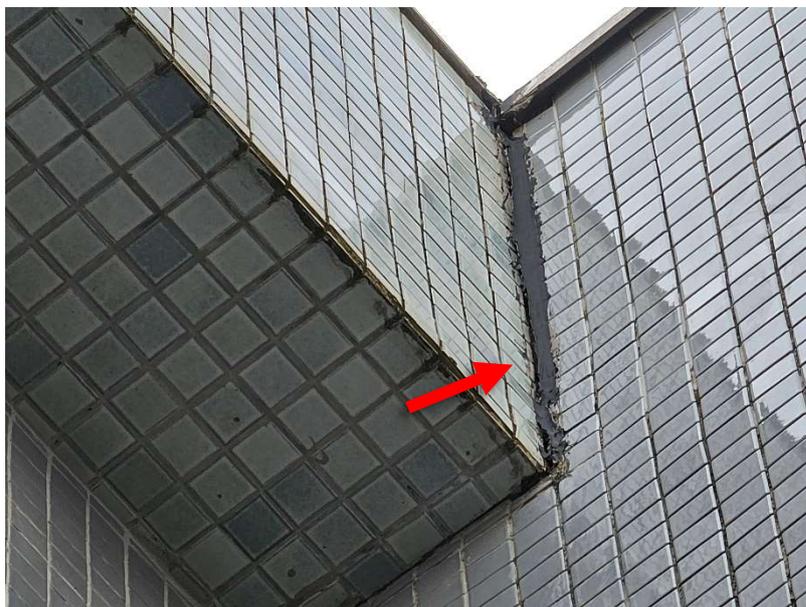
Foto 2 – Foi constatada trinca entre o beiral da edificação principal e a alvenaria da passarela.

- Amarração e tratamento das trincas, fissuras e rachaduras constatadas nas alvenarias da fachada (inclusive platibandas):
 - 1) remoção do revestimento da parede numa faixa de 10 (dez) a 15 (quinze) cm;

- 2) preenchimento da fissura/fissura/rachadura com produto elastômero;
 - 3) aplicação de tela de 2 (dois) a 10 (dez) cm, com distribuição regular para ambos os lados da fissura/fissura/rachadura;

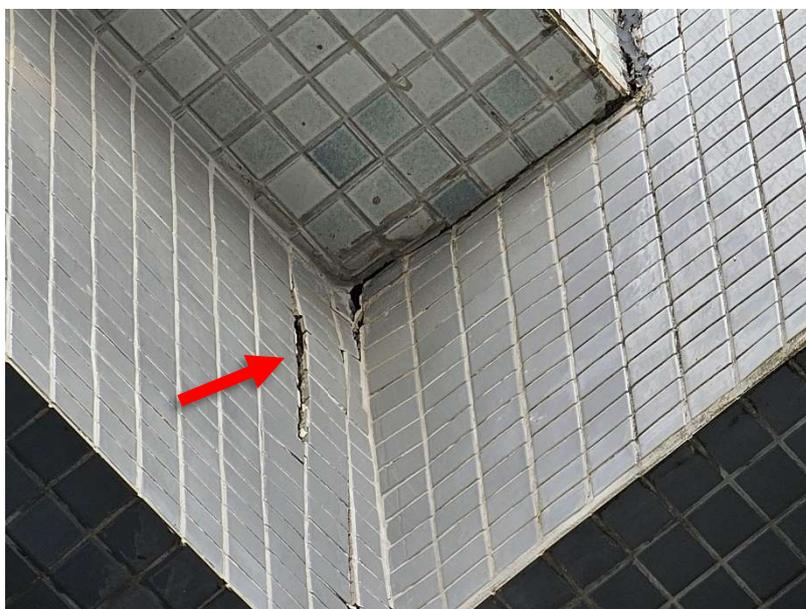
Foto 3 – Foi constatado o destacamento do revestimento cerâmico da fachada do bloco principal, próximo ao beiral.

- Recuperação Estrutural dos pontos de concreto deteriorado nas fachadas (inclusive platibanda), com posterior reassentamento de peças cerâmicas nos locais onde foram removidas e rejuntamento;

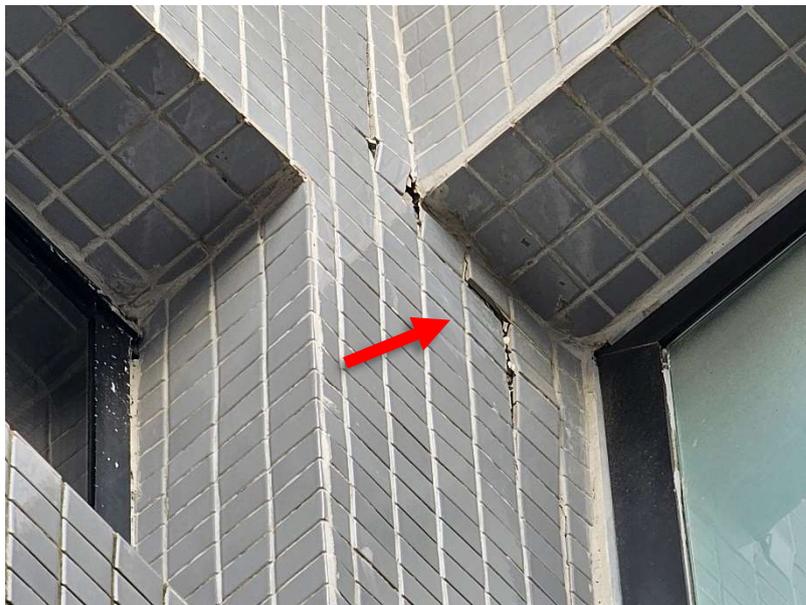
Foto 4 – Foi constatado o destacamento do revestimento cerâmico da fachada do bloco principal, na altura do terceiro pavimento.

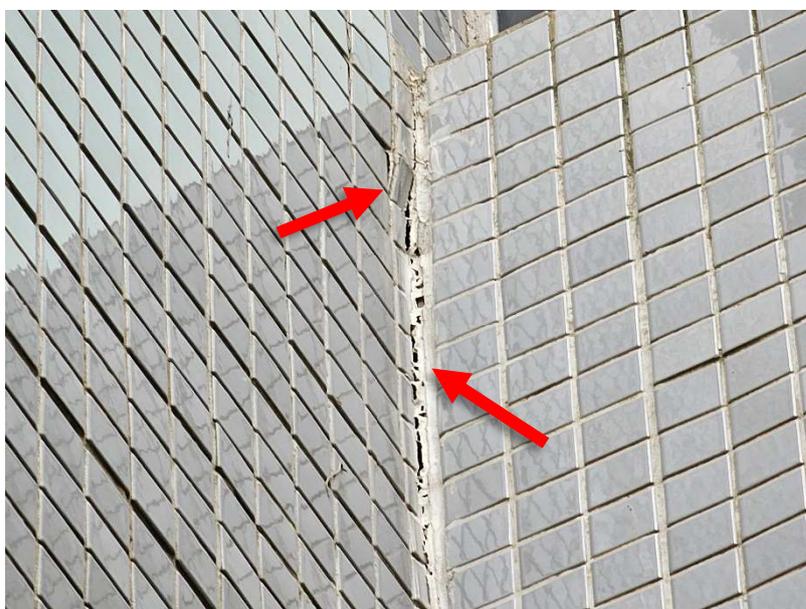
Foto 5 – Foi constatada rachadura entre as alvenarias da fachada e da passarela, bem como o destacamento do revestimento cerâmico da fachada do bloco principal, na altura do terceiro pavimento.

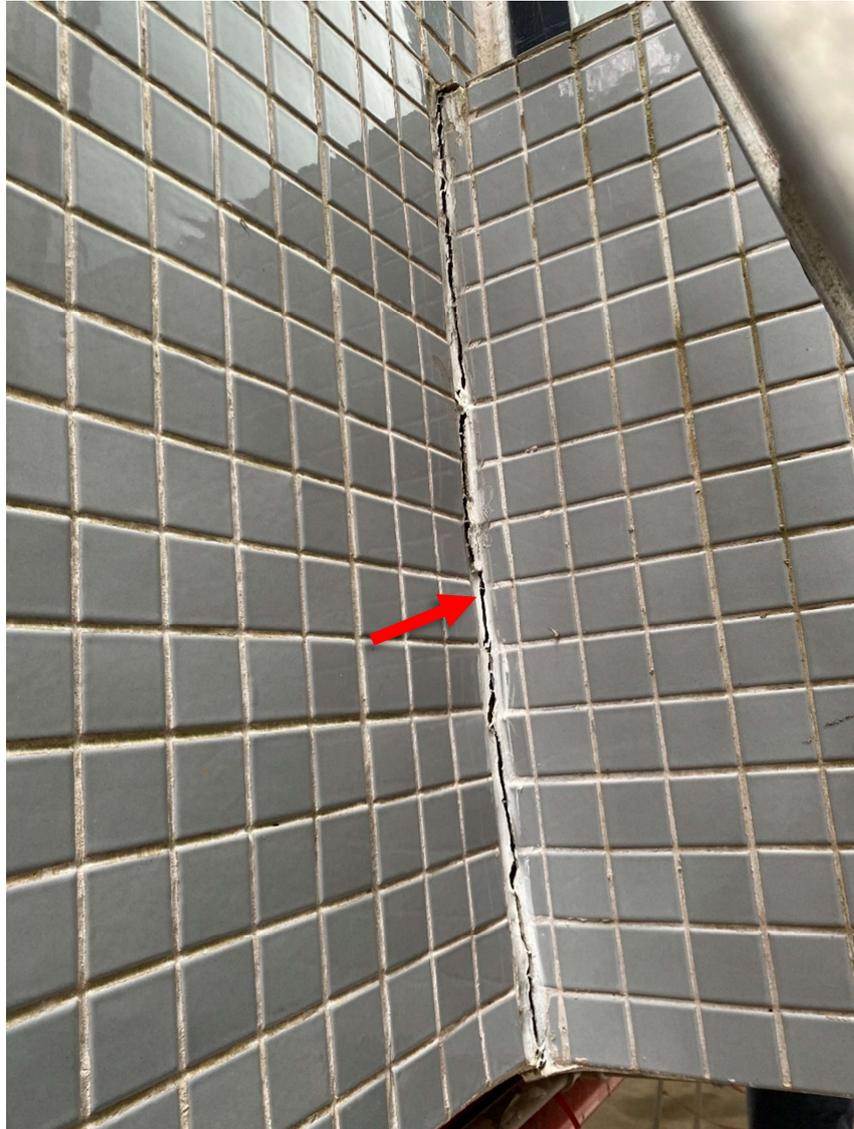
Foto 6 – Foi constatada rachadura entre as alvenarias da fachada do bloco principal e da passarela, na altura do segundo pavimento.

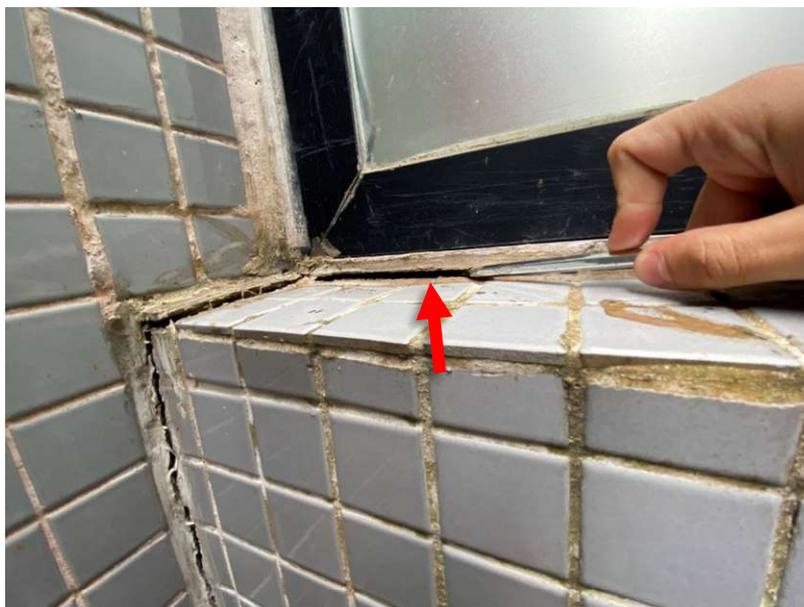
Foto 7 – Foi constatada rachadura entre a esquadria e a alvenaria da passarela, na altura do segundo pavimento.

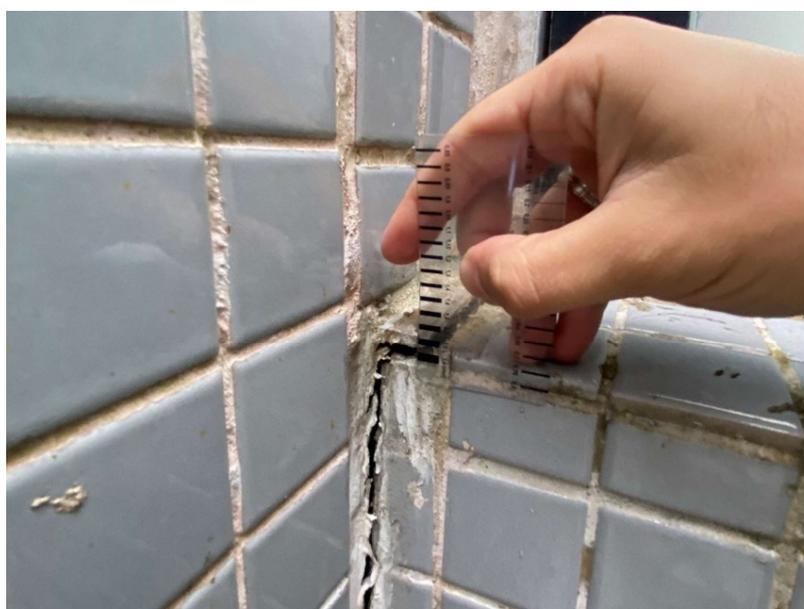
Foto 8 – Foi constatada rachadura de 3,00 mm entre a alvenaria da passarela do segundo pavimento e a fachada do bloco principal.

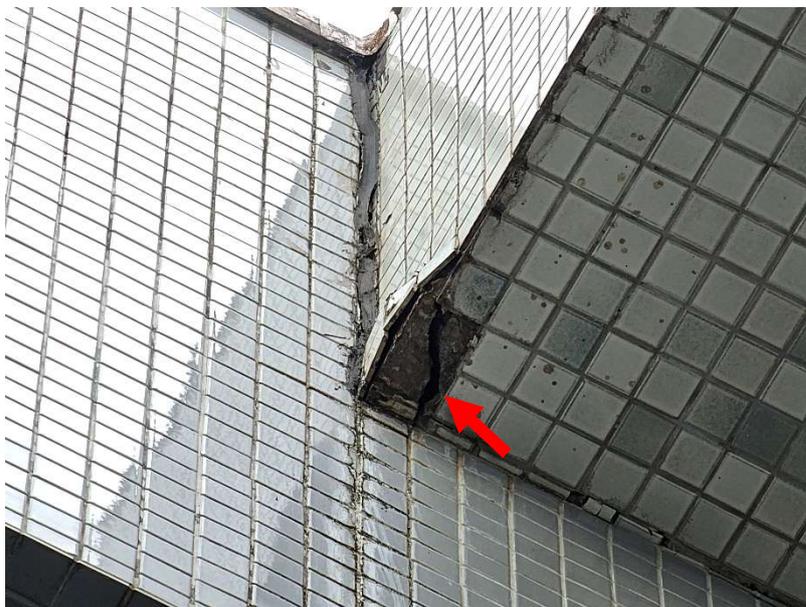
Foto 10 – Foi constatado dano no beiral da fachada do bloco principal, próximo do encontro com a alvenaria da passarela.

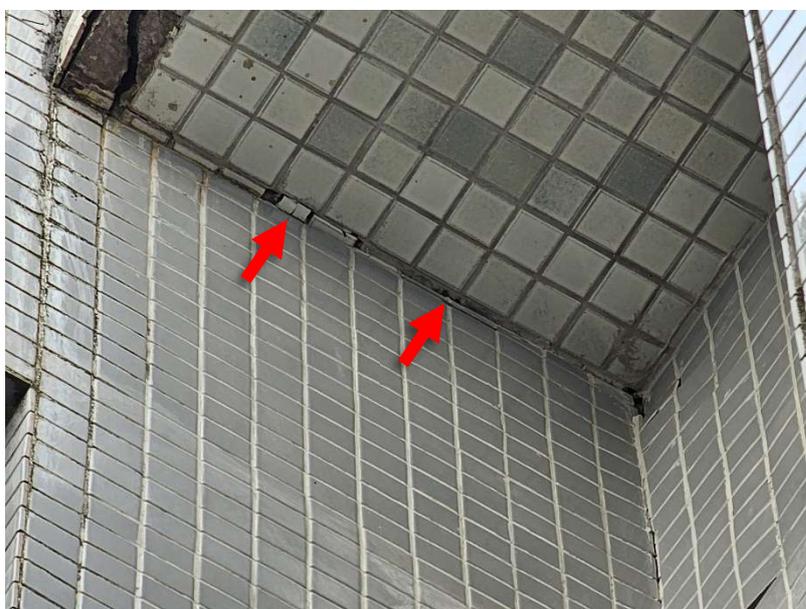
Foto 11 – Foi constatado dano no revestimento cerâmico do beiral da fachada do bloco principal, próximo do encontro com a alvenaria da passarela.

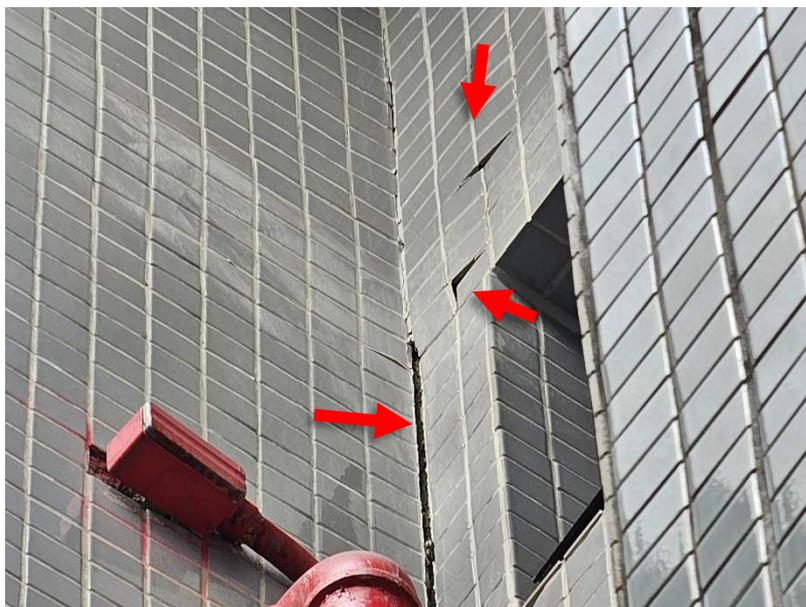
Foto 12 – Foi constatado o destacamento dos revestimentos cerâmicos da fachada do bloco principal e rachadura encontro com a alvenaria da passarela.

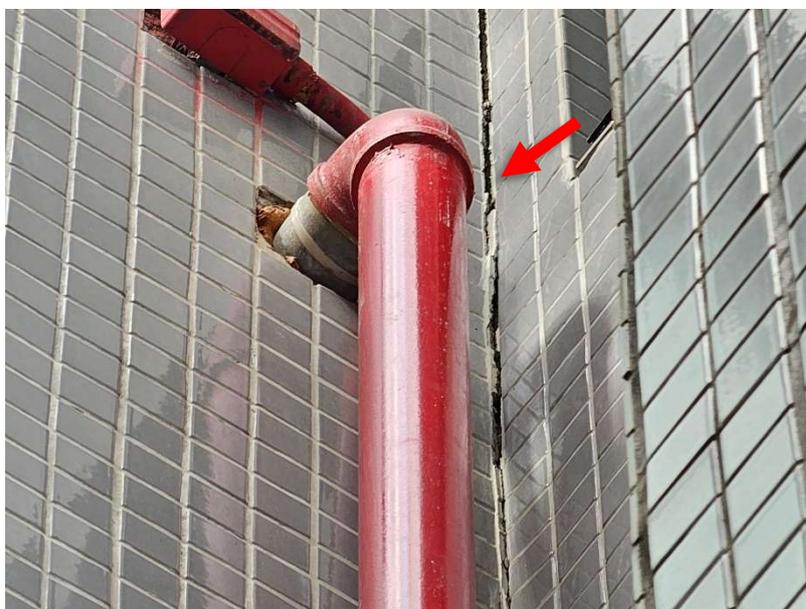
Foto 13 – Foi constatada rachadura entre as alvenarias da fachada do bloco principal e da passarela, na altura do segundo pavimento.

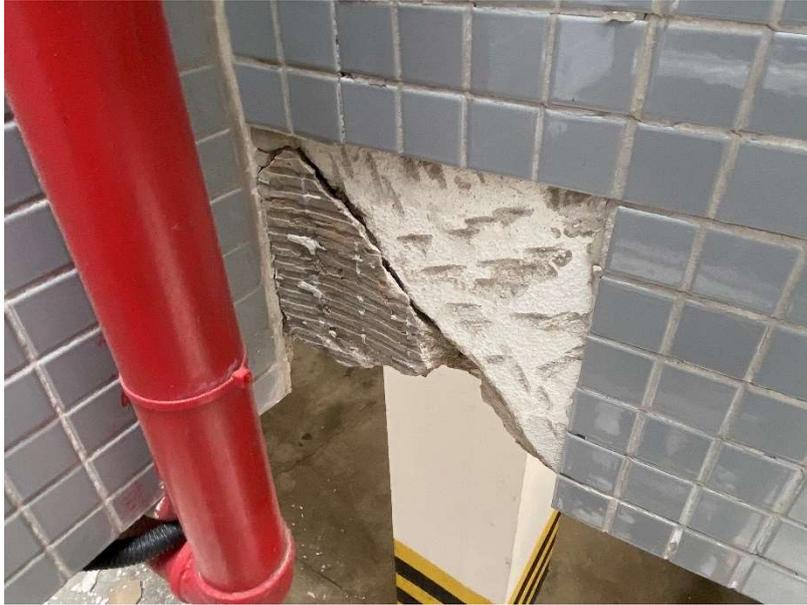
Foto 14 – Foi constatado o destacamento de peça do revestimento cerâmico da fachada do bloco principal, próximo do encontro com a alvenaria da passarela, na altura do segundo pavimento.

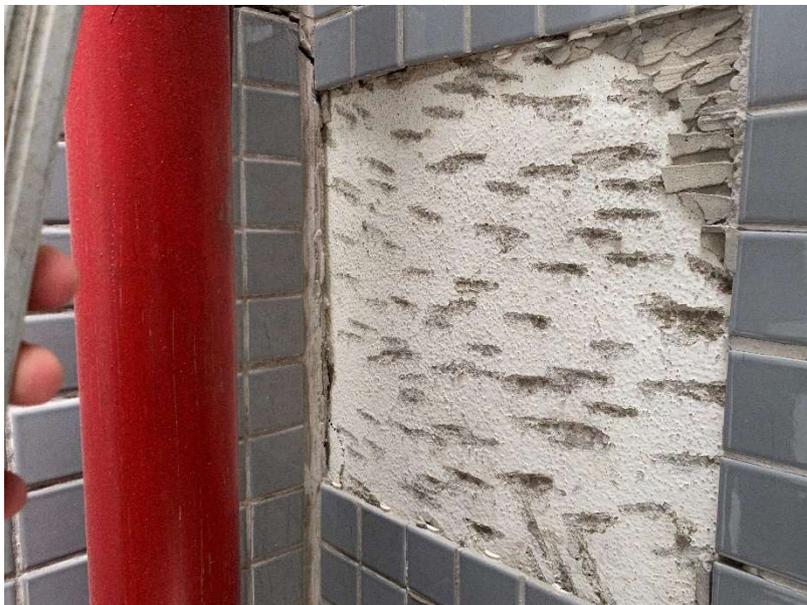
Foto 15 – Foi constatado o destacamento de peça do revestimento cerâmico da fachada do bloco principal, próximo do encontro com a alvenaria da passarela, na altura do segundo pavimento.

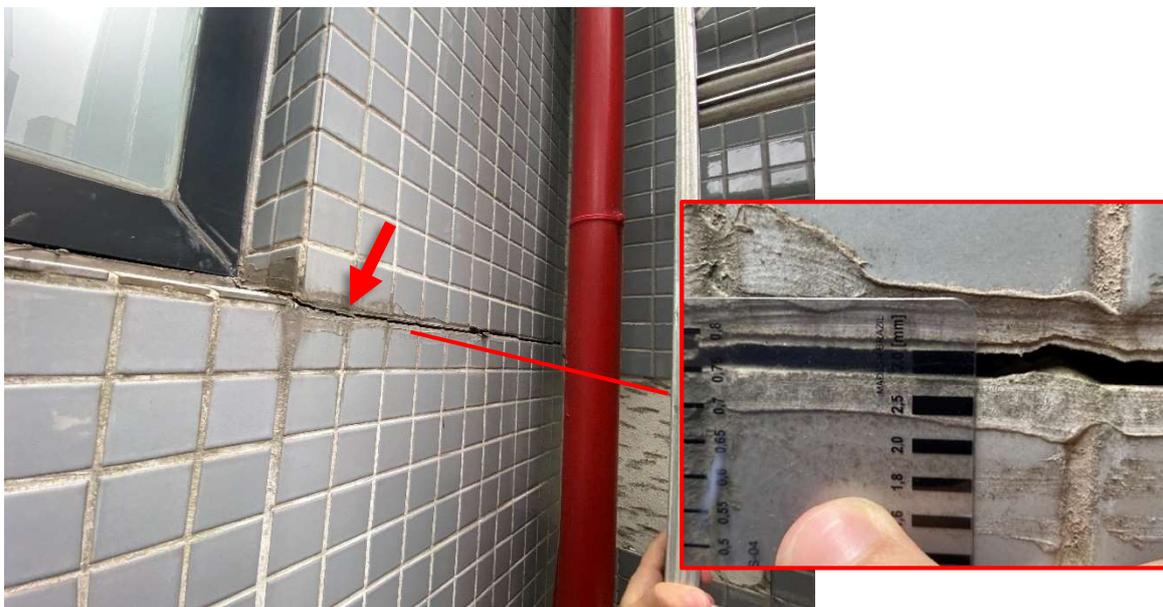
Foto 16 – Foi constatada rachadura de 3,00 mm na alvenaria da passarela, na altura do segundo pavimento.

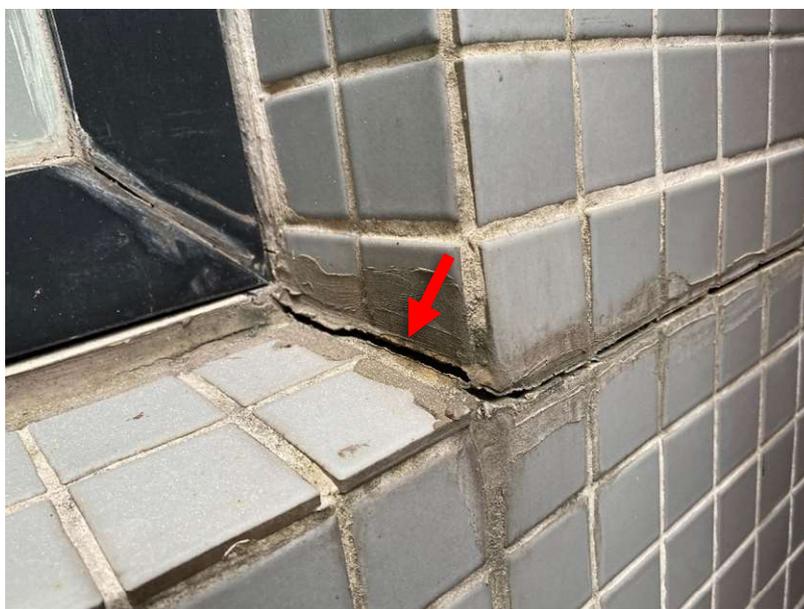
Foto 17 – Foi constatada rachadura de 3,00 mm na alvenaria da passarela, na altura do segundo pavimento.

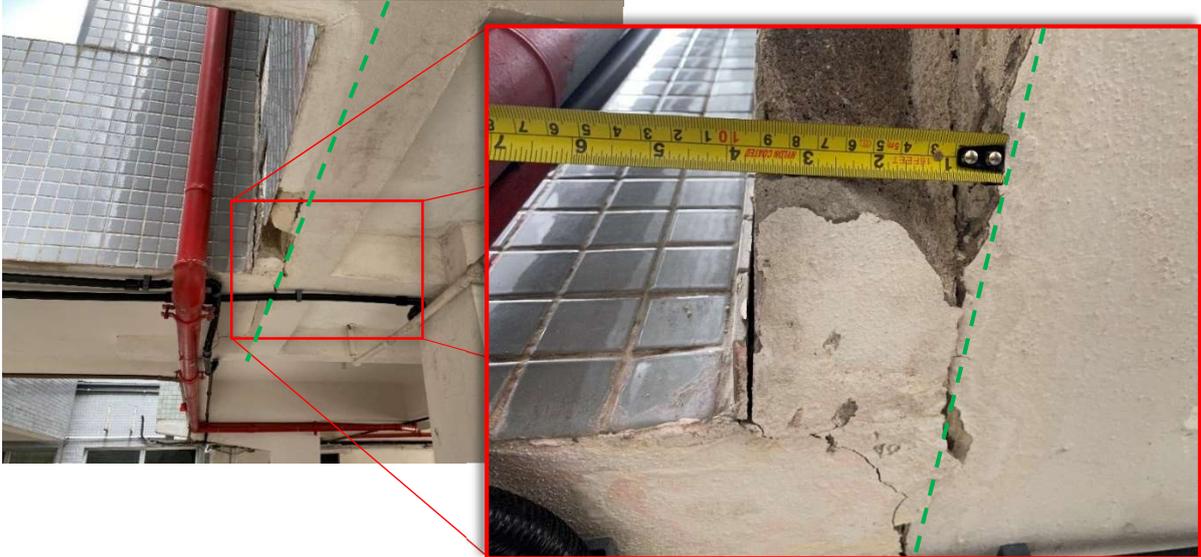
Foto 18 – Vista inferior da passarela do segundo pavimento. Foi constatado que a fachada do bloco principal, apresenta camadas de emassamento de 9,30cm, avançando sobre o encontro entre as estruturas.

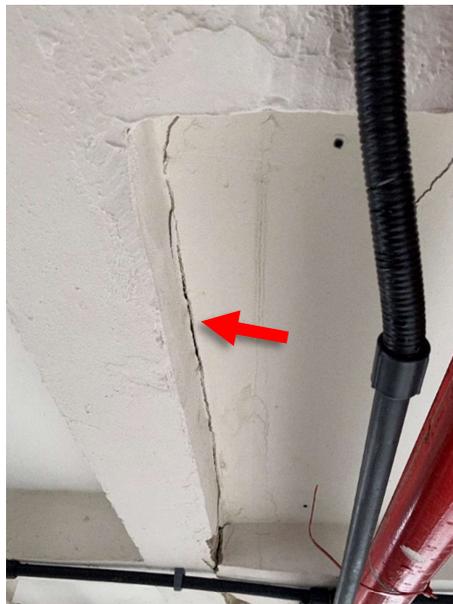
Foto 19 – Foi constatada trinca no forro de gesso no encontro entre a passarela e a fachada do bloco principal.

- Substituição das placas em gesso danificados na passarela de ligação entre os blocos e nas vagas de estacionamento;
- Amarração e tratamento das trincas, fissuras e rachaduras constatadas nas alvenarias interna;

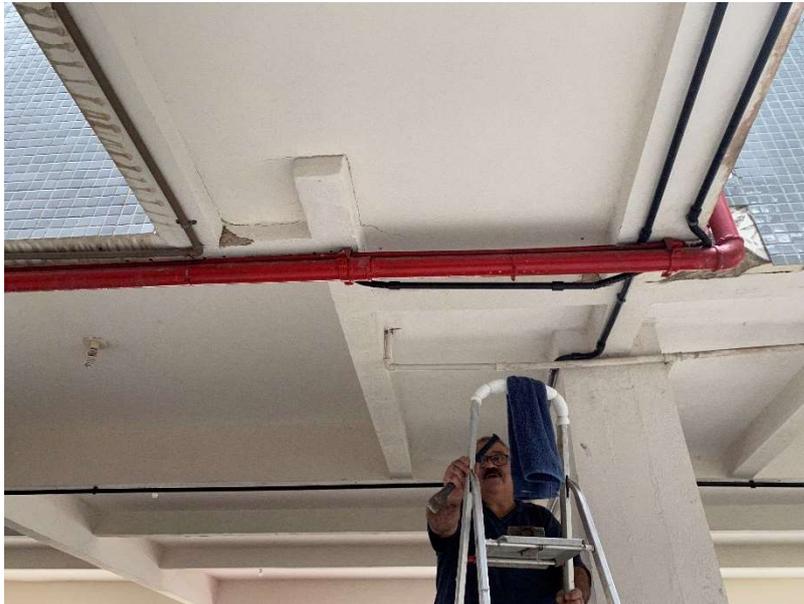
Foto 20 – Vista do forro de gesso antes da execução dos nichos de inspeção para a análise interna da estrutura.

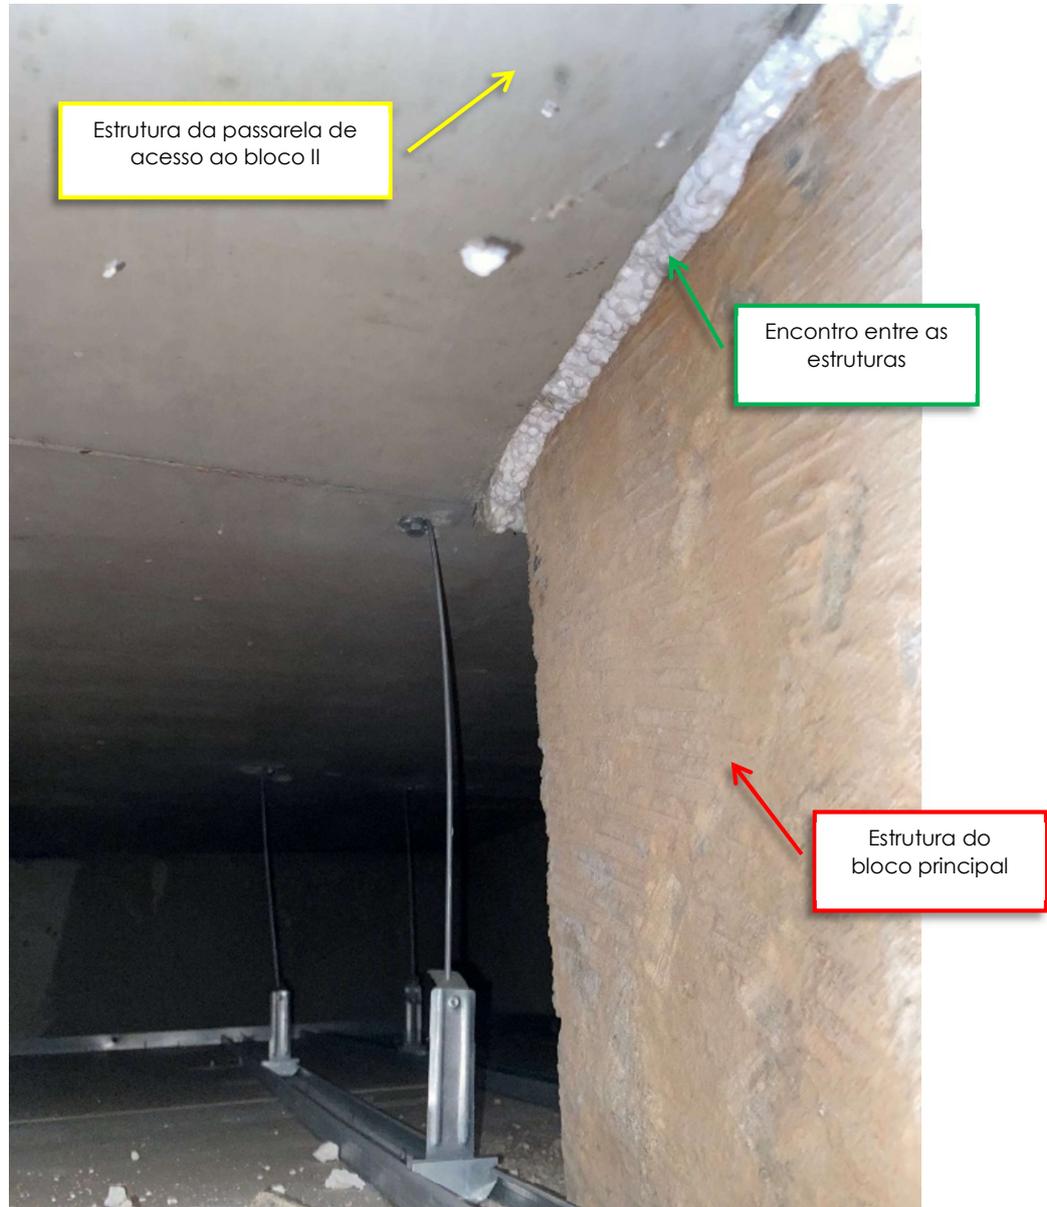
Foto 22 – Vista interna do forro pela abertura nº 1, apresentando o encontro das estruturas do bloco principal e o bloco de ampliação. Foi identificado o uso de material EPS no preenchimento.

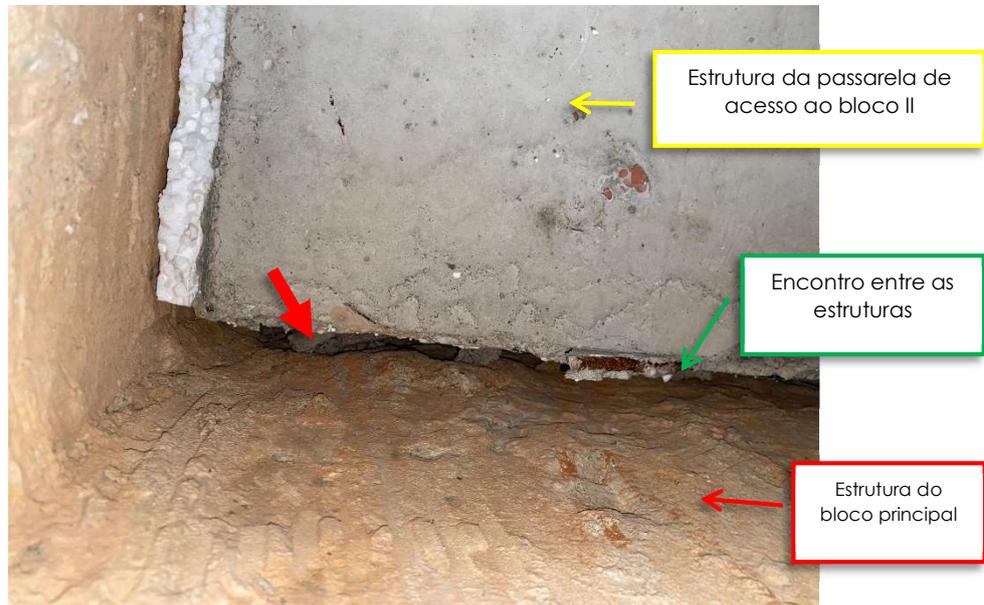
Foto 23 – Foi constatado trechos com a falha no material de preenchimento entre as estruturas de concreto armado dos blocos, decorrente da movimentação da estrutura.

- 1) limpeza das juntas afim de remover todo material sólido e poeiras;
 - 2) colocação de limitador de profundidade;
 - 3) colocação de fita adesiva nas laterais das juntas para evitar danos aos pisos e/ou alvenarias;

- 4) aplicação de produto selante no espaçamento entre as duas superfícies, vedando-as contra infiltração de água;
 - 5) raspagem do material em excesso;

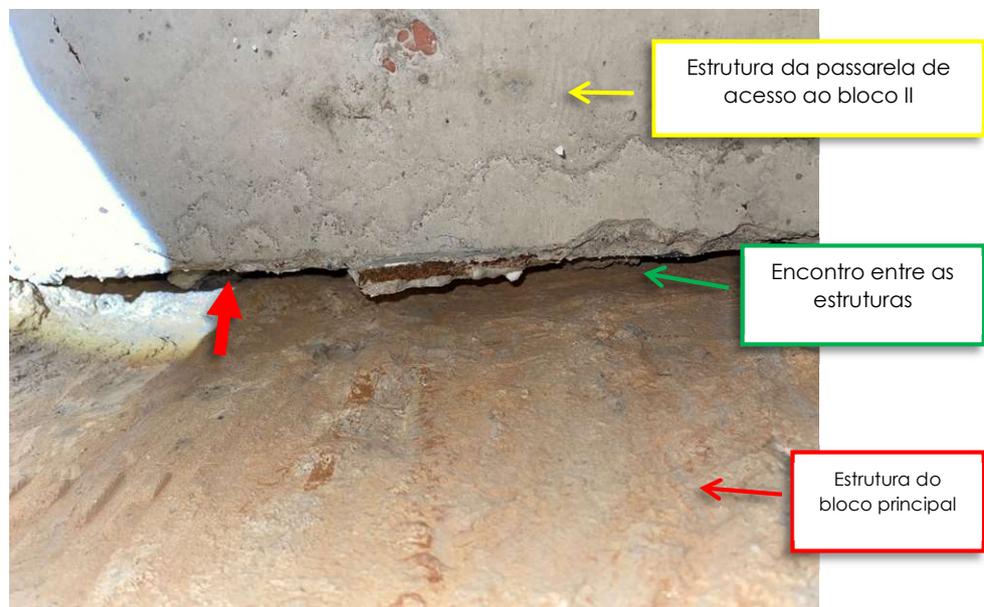
Foto 24 – Foi constatado trechos com a falha no material de preenchimento entre as estruturas de concreto armado dos blocos, decorrente da movimentação da estrutura.

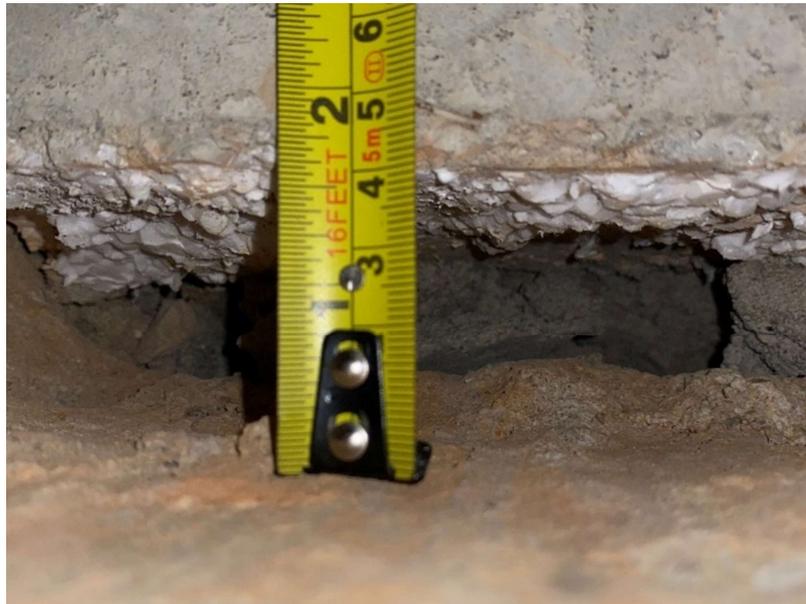
Foto 25 – Foi constatado o afastamento de 4,00 cm entre a laje da passarela e a viga do bloco principal sem material de preenchimento.

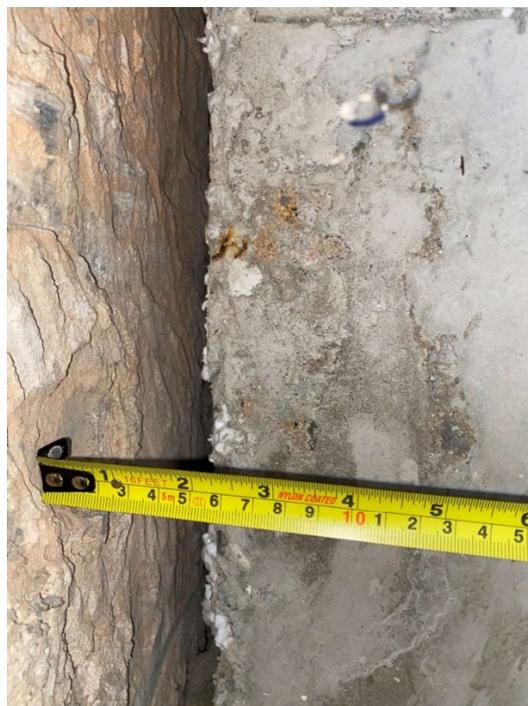
Foto 26 – Foi constatado o afastamento de 5,00 cm entre a viga da passarela e a viga do bloco principal sem material de preenchimento.

Ocorre que o encontro entre as estruturas das edificações em análise não apresenta material elastômero de preenchimento que acompanhe a movimentação gerada pelo recalque diferencial entre elas no decorrer do tempo. Além do mencionado, os revestimentos cerâmicos da fachada e piso das passarelas de acesso ao Bloco II, não apresentam execução de juntas de movimentação conforme orienta a ABNT NBR 13.755:1997, o que resultou nas rachaduras e danos evidenciados nas imagens inseridas no item 12 do presente laudo técnico.

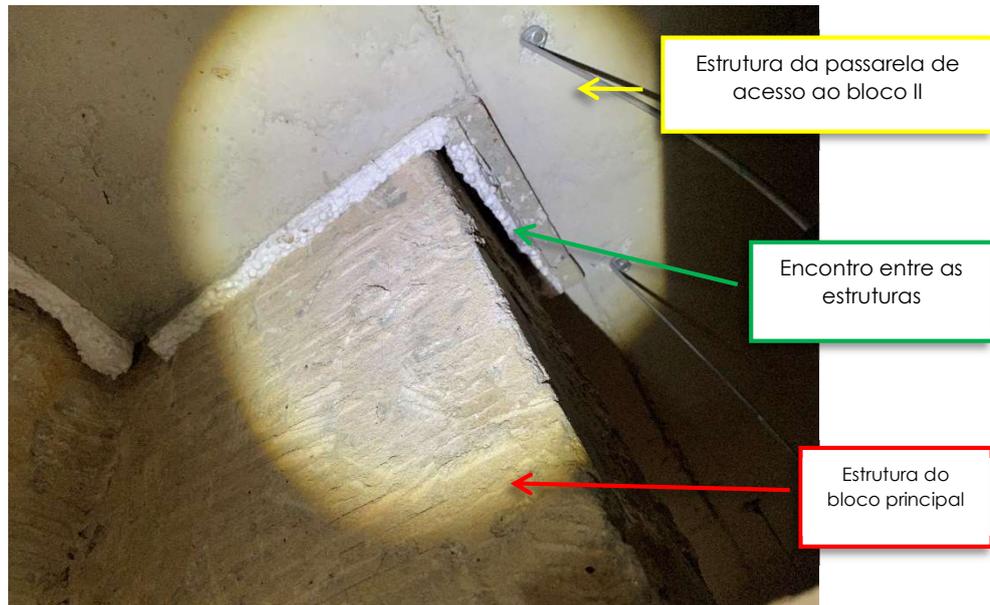
Foto 27 – Vista interna do forro pela abertura nº 2, apresentando o uso de material EPS no encontro das estruturas do bloco principal e o bloco de ampliação.

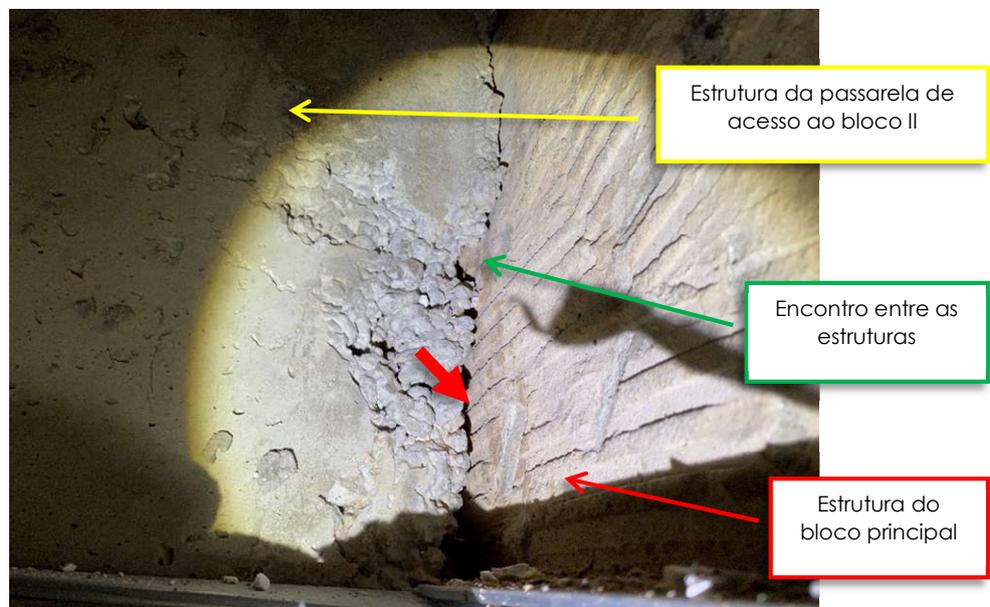
Foto 28 – Foi constatado que a viga de sustentação da passarela do segundo pavimento não apresenta material de preenchimento no encontro entre as estruturas.

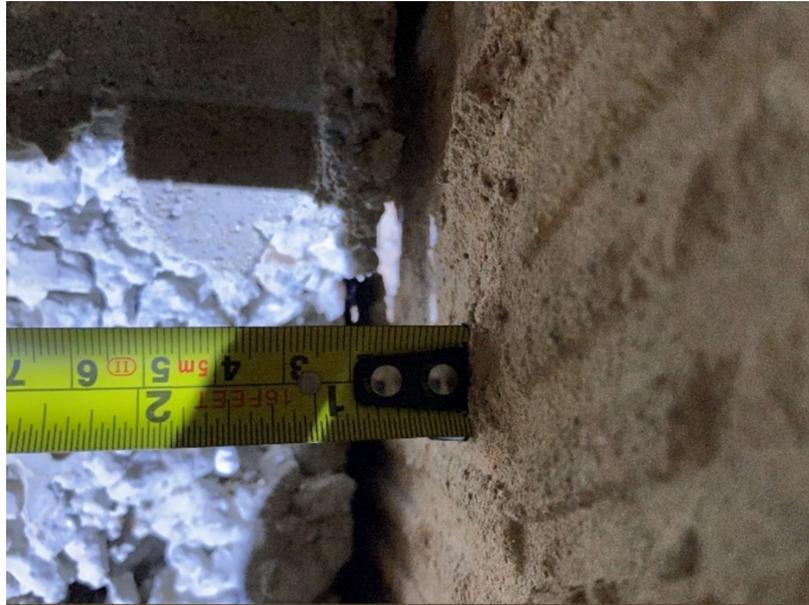
Foto 29 – Foi constatado o afastamento de 2,00 cm entre a viga da passarela e a viga do bloco principal sem material de preenchimento.

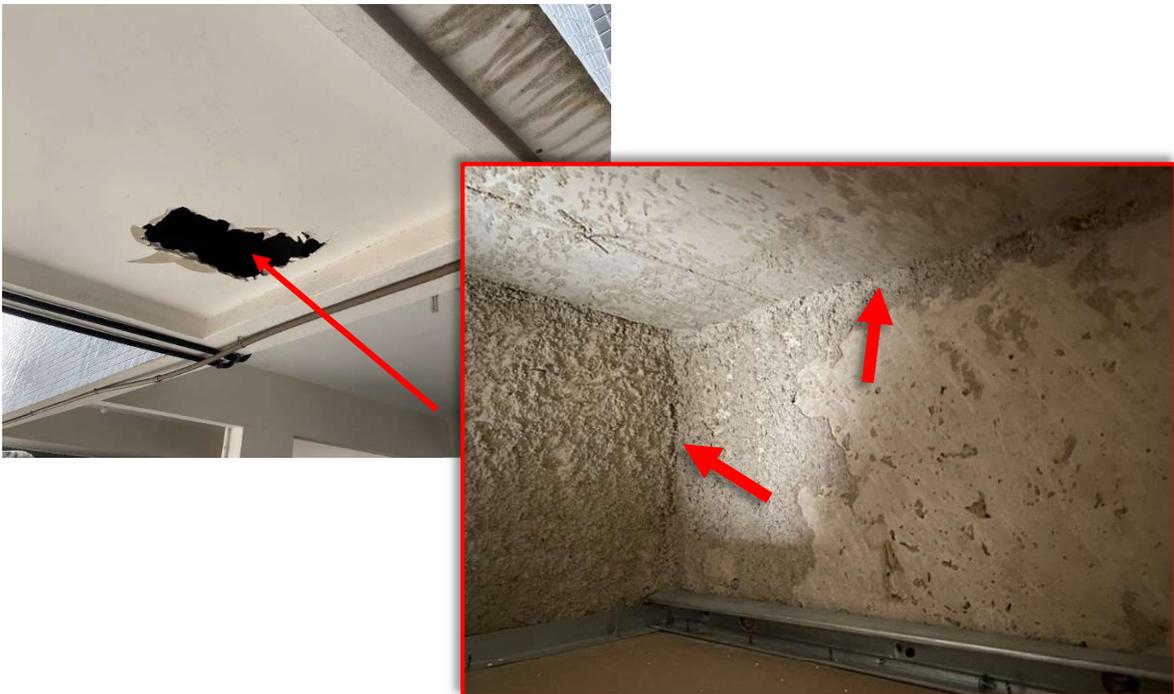
Foto 30 – Vista da abertura nº 3, no sentido oposto ao encontro com o bloco principal. Foi constatado que a estrutura da passarela se encontra ancorada na estrutura do bloco de ampliação, não apresentando trincas e nem fissuras.

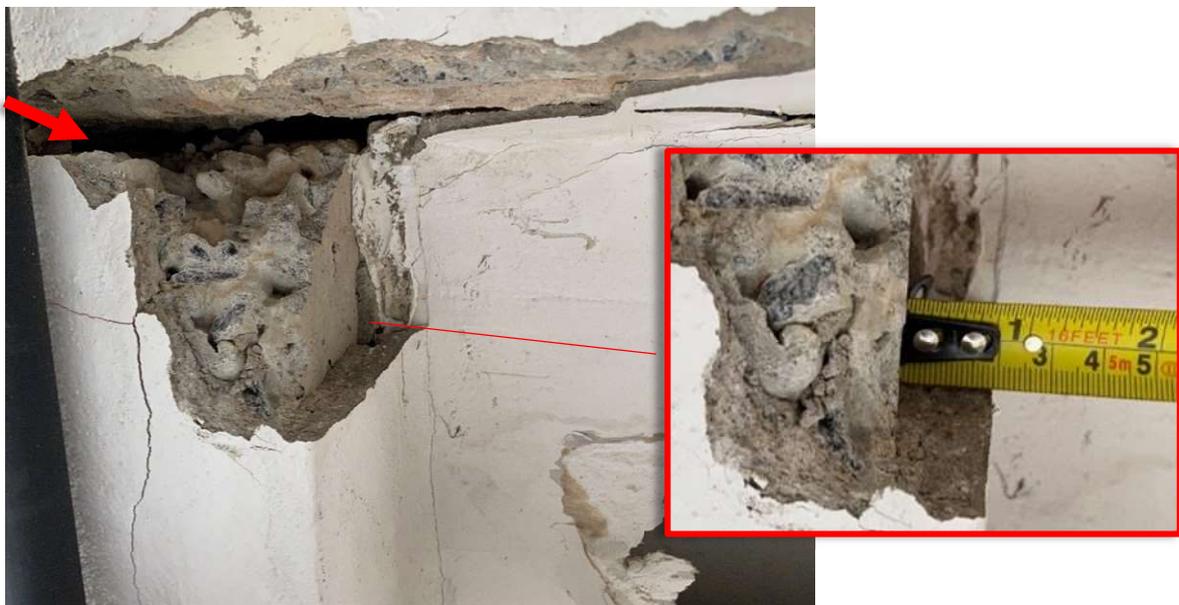
Foto 32 – Foi realizada a remoção parcial do emassamento e constatou-se que este apresenta espessura de 1,90 cm na face interna da viga. Não foi identificado material de preenchimento entre as estruturas no local.

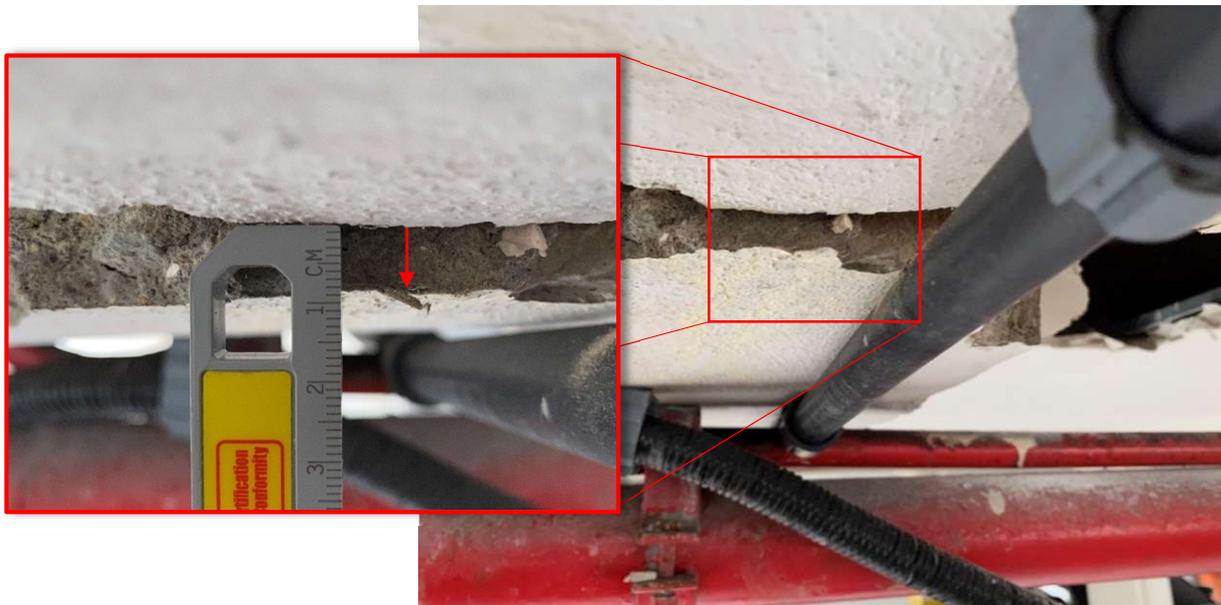
Foto 33 – Foi constatado o recalque diferencial de 0,80 cm da estrutura da passarela, em relação à estrutura do bloco principal.

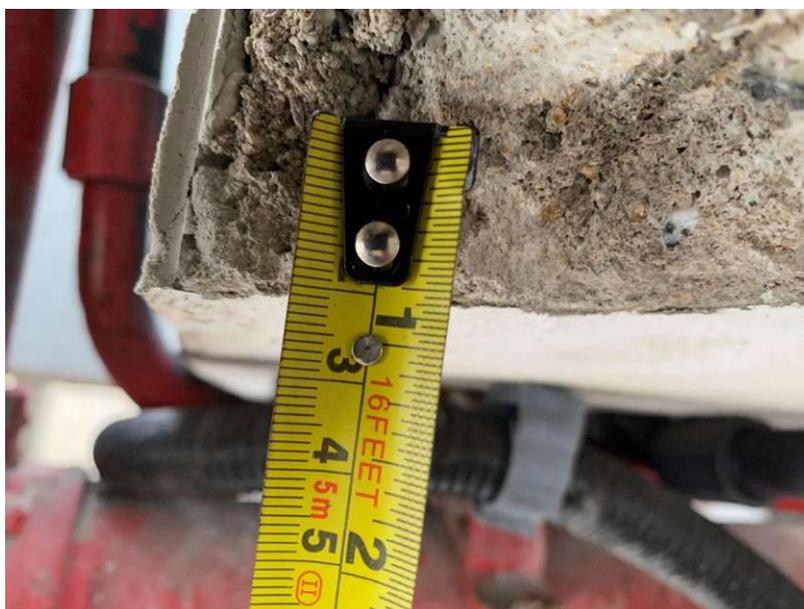
Foto 34 – Foi constatado o emassamento com espessura de 2,00 cm na face inferior da viga.

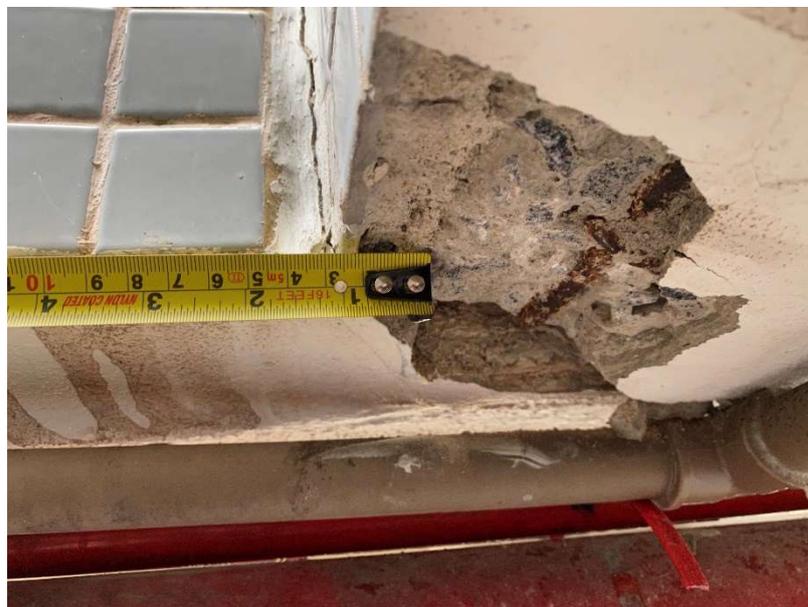
Foto 36 – Foi realizada a remoção parcial do emassamento e constatou-se que este apresenta espessura de 1,90 cm na face externa da viga.

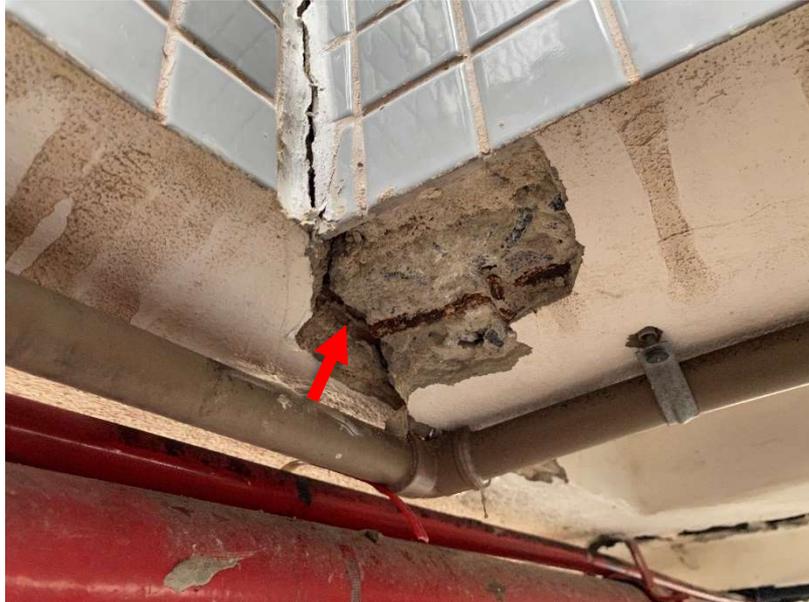
Foto 37 – Constatou-se que o encontro entre as estruturas, próximo aos revestimentos da fachada, não apresentam material de preenchimento.

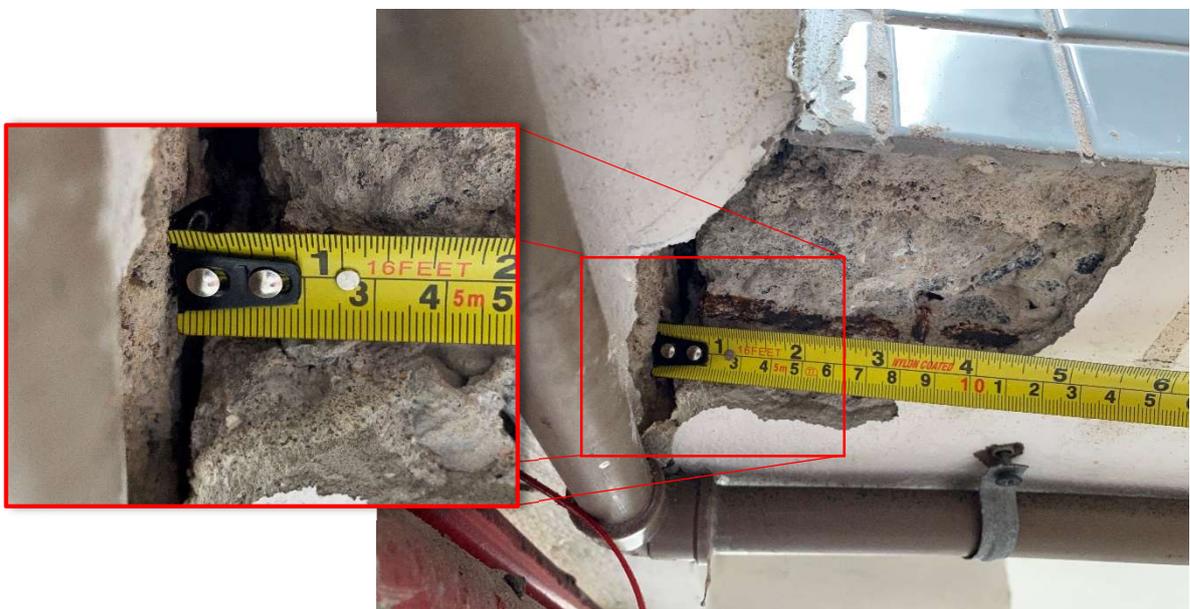
Foto 38 – Foi constatado o afastamento de 1,50 cm da armadura da viga da passarela e a viga do bloco principal.

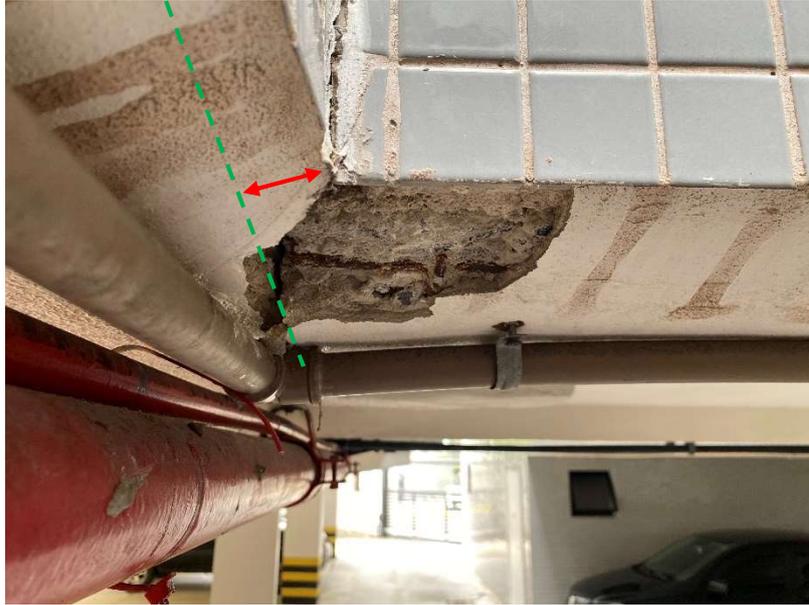
Foto 39 – Foi constatado que o emassamento de da fachada do bloco principal avança sobre o encontro entre as estruturas.

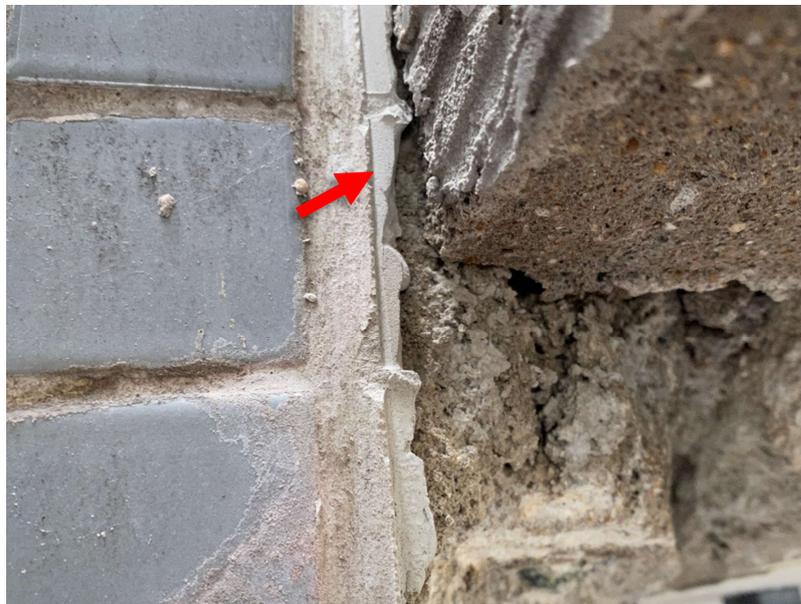
Foto 40 – Vista externa do encontro entre as vigas do bloco principal e da passarela próximo a abertura nº 2, apresentando o uso de rejuntamento rígido no encontro das estruturas em análise.

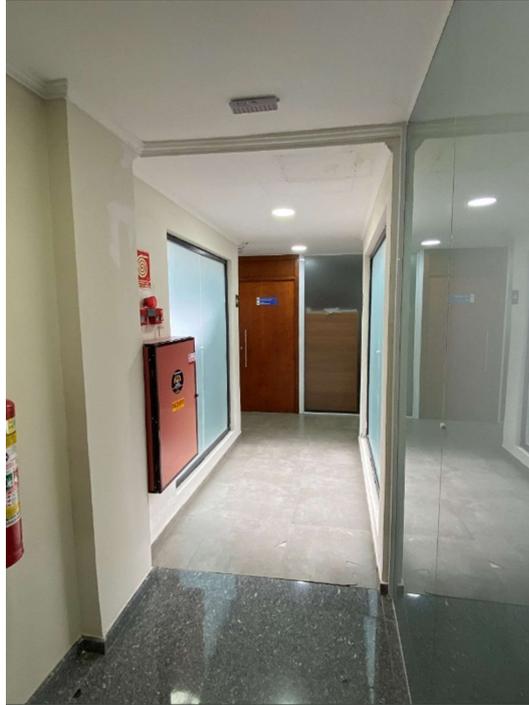
Foto 41 – Vista da passarela de acesso ao bloco II.
