LAUDO DE CONSTATAÇÃO DE SOLIDEZ ESTRUTURAL

CÂMARA MUNICIPAL DE PRAIA GRANDE

JACOB ENGENHARIA

LOCAL: Praça Vereador Vital Muniz, nº 01 - Boqueirão, Praia Grande/SP – CEP: 11701-050.

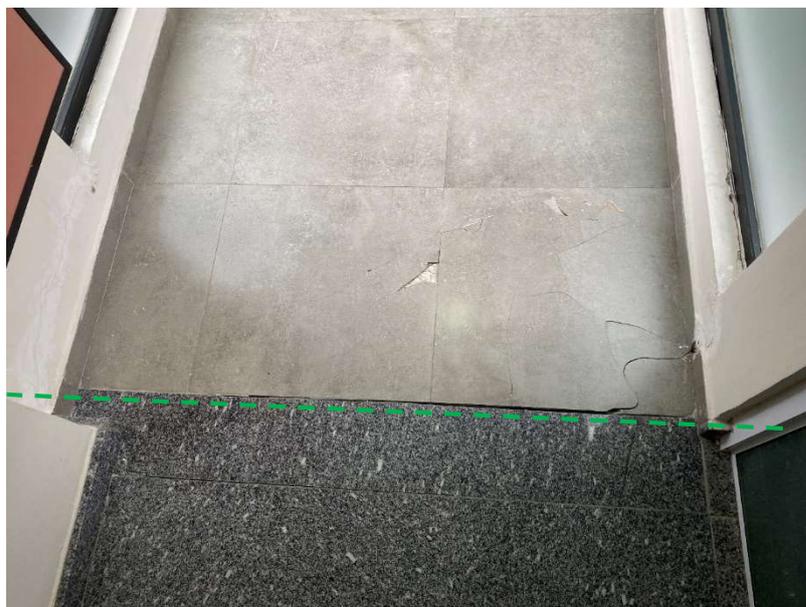
Foto 42 – Vista do local de encontro entre as estruturas que não apresenta junta de movimentação.

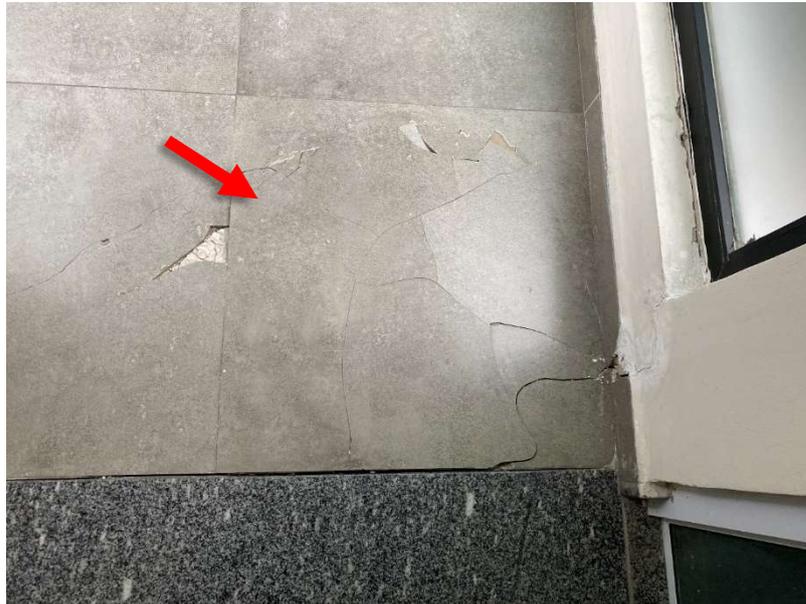
Foto 43 – Foram constatados danos e som cavo ao percutir os pisos cerâmicos da passarela de acesso ao bloco II.

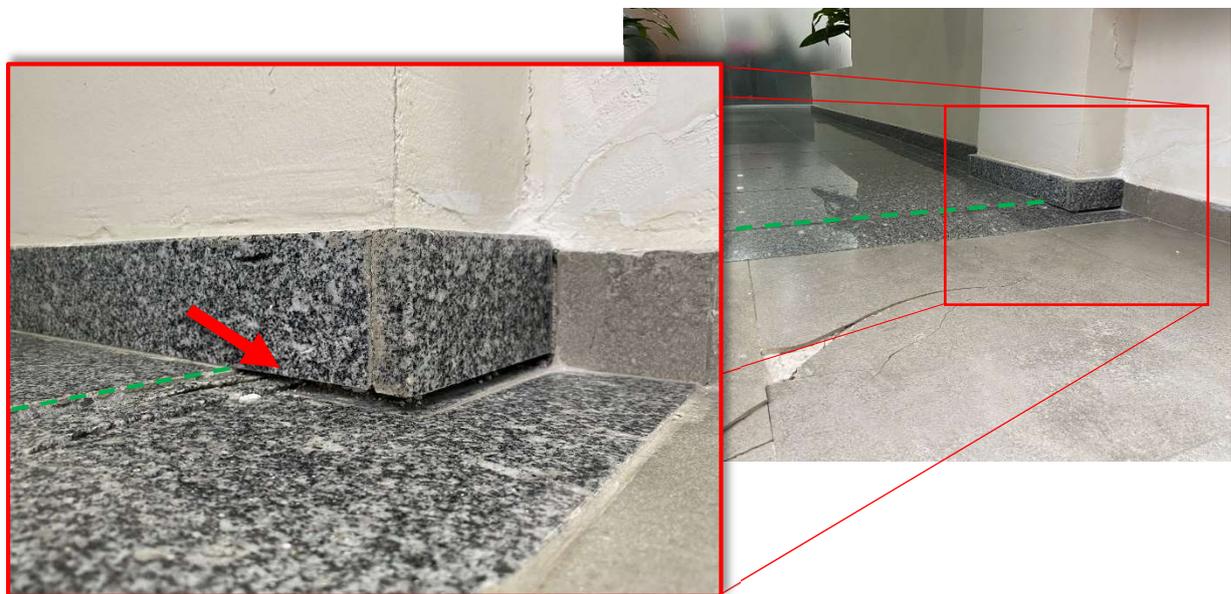
Foto 44 – Foi constatado o recalque do piso da passarela de acesso ao Bloco II.

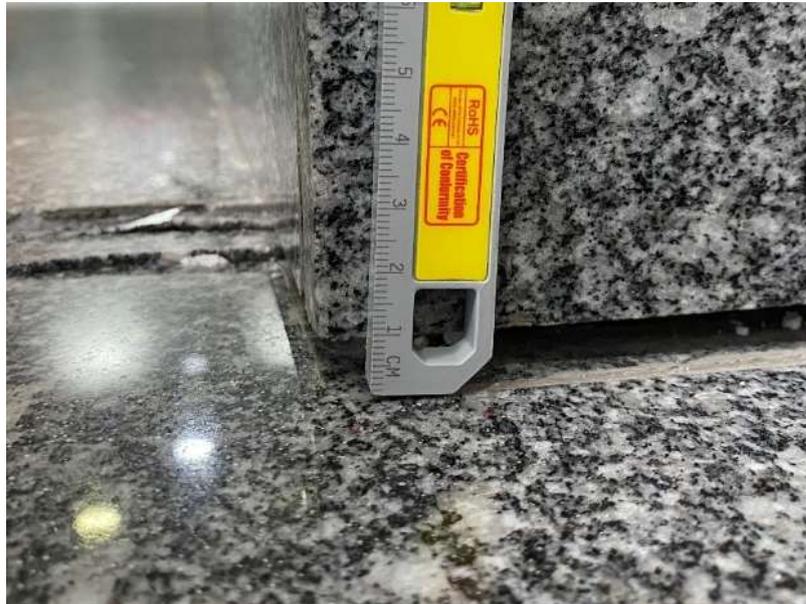
Foto 45 – Foi constatado o recalque de 0,80 cm do piso da passarela de acesso ao Bloco II, correspondendo ao valor apurado do recalque da estrutura apresentado na imagem 33 do presente laudo pericial.

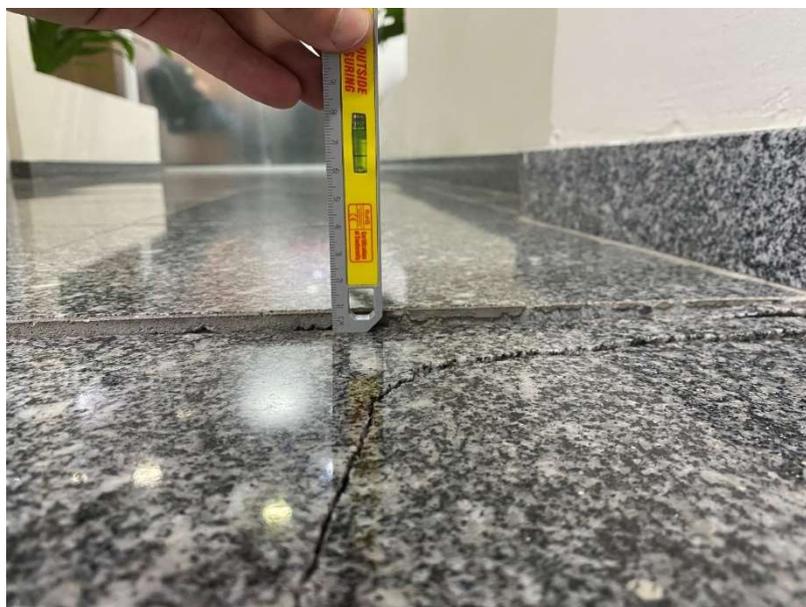
Foto 46 – Foi constatado o recalque de 0,80 cm do piso da passarela de acesso ao Bloco II, correspondendo ao valor apurado do recalque da estrutura apresentado na imagem 33 do presente laudo pericial.

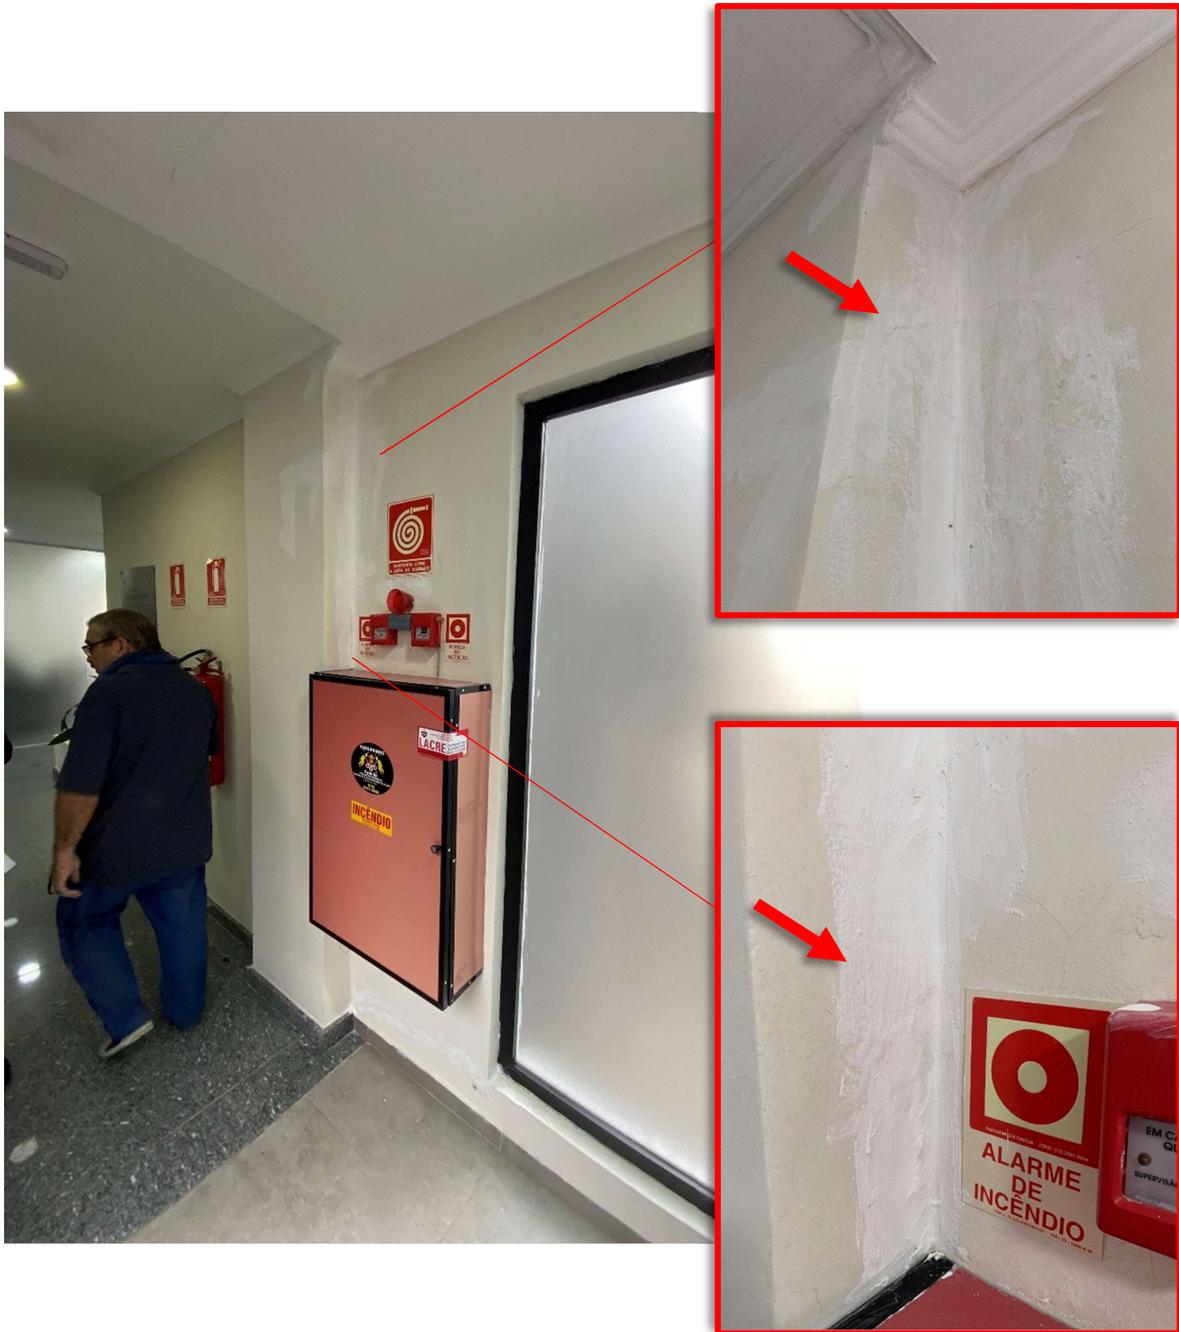
Foto 47 – Foram constatados reparos no encontro das alvenarias do bloco principal e da passarela de acesso ao bloco II. Segundo o zelador, o tratamento das trincas foi realizado em gesso em torno de 3 semanas antes da inspeção realizada. Na vistoria foi apurado que os reparos não apresentavam fissuras.

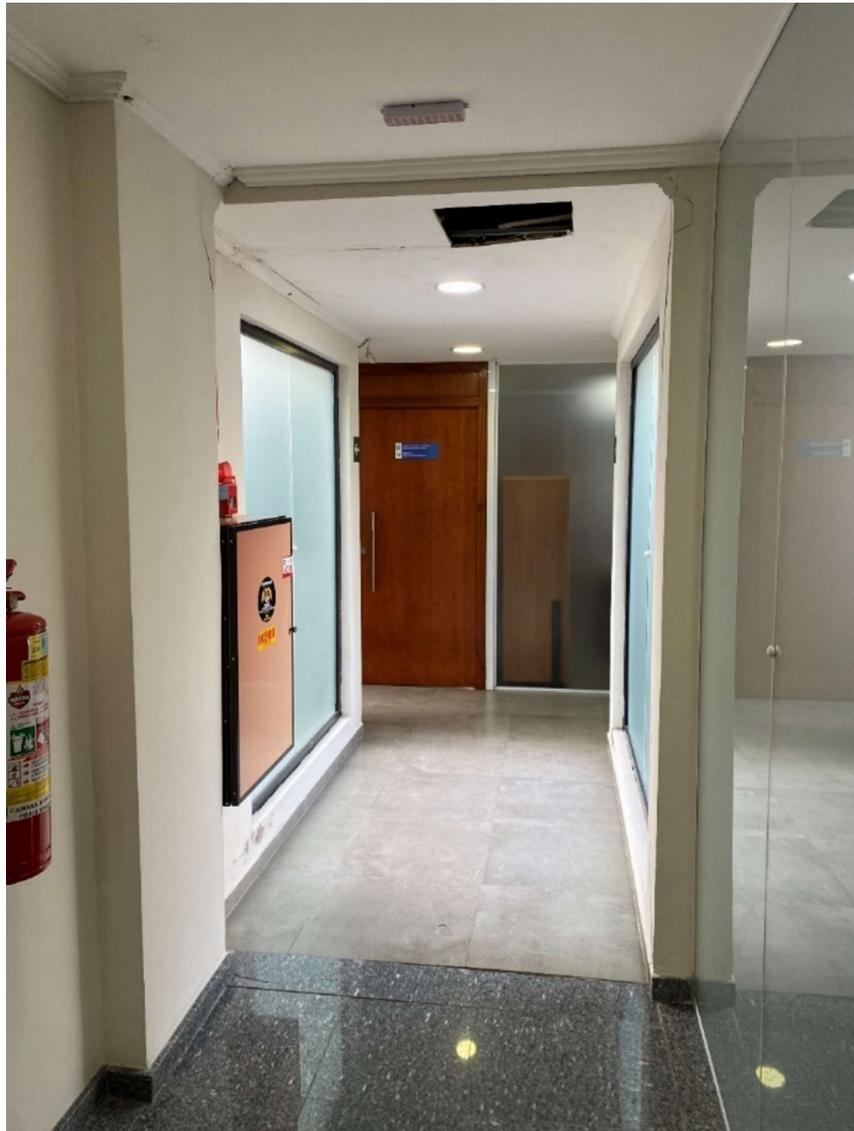
Foto 48 – Vista da passarela de acesso ao bloco II.

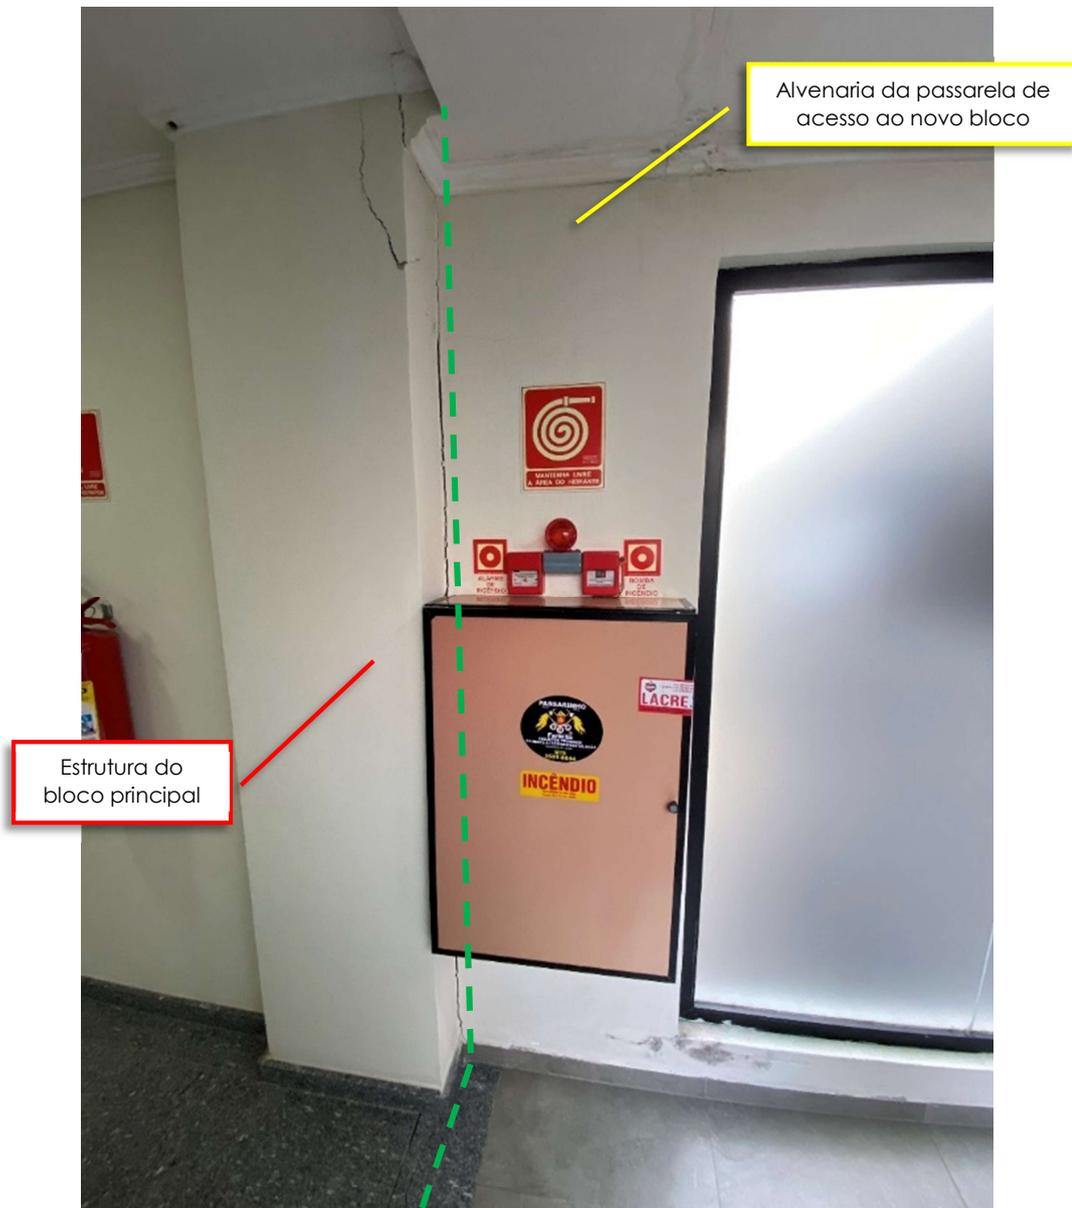
Foto 49 – Foi constatada rachadura no encontro das alvenarias do bloco principal e da passarela de acesso ao bloco II.

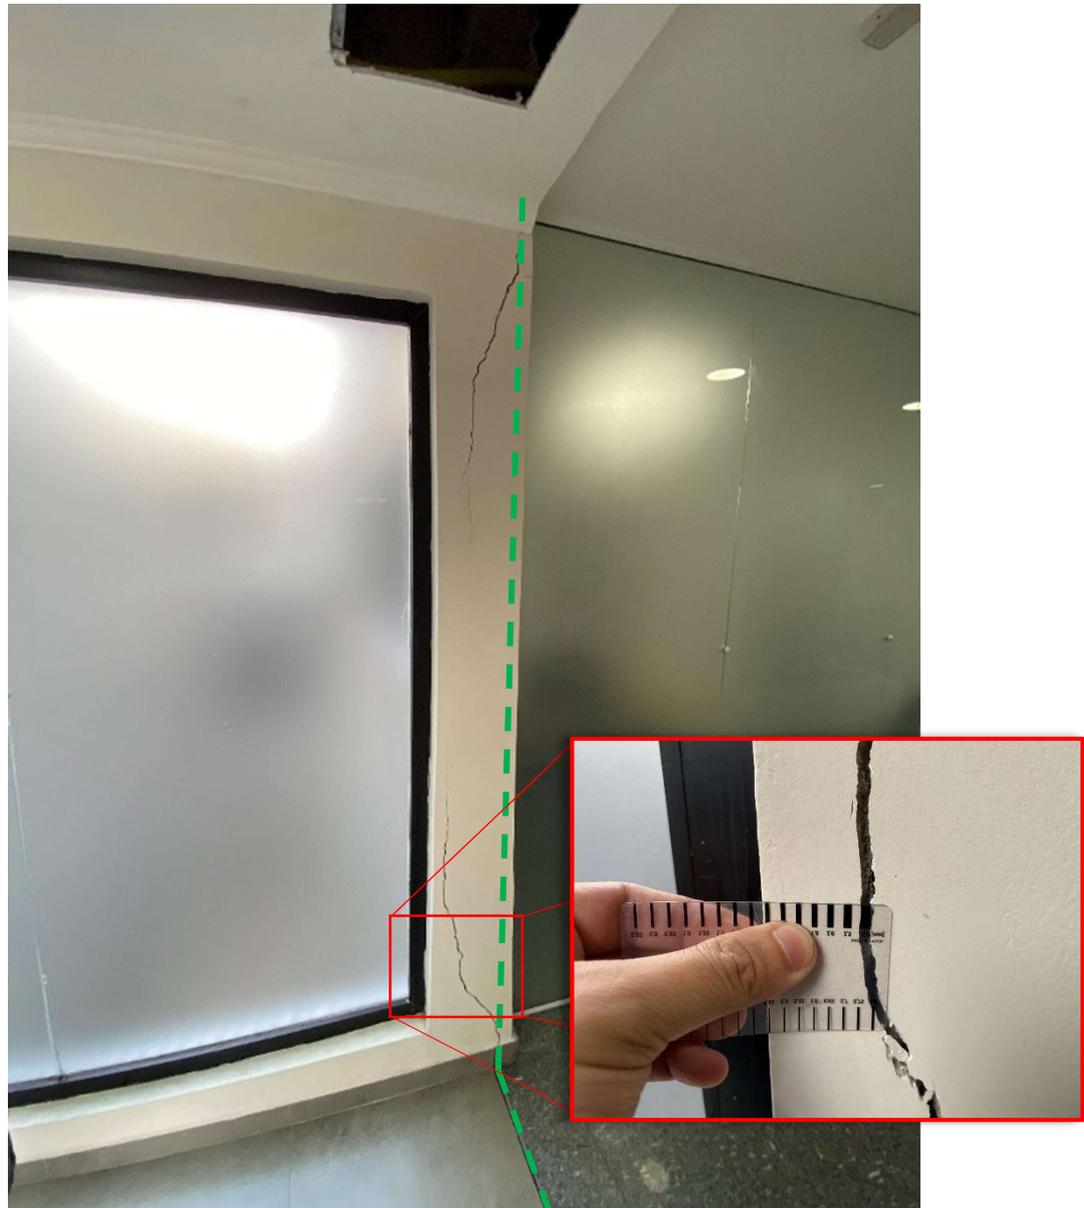
Foto 50 – Foi constatada rachadura de 3,00mm no encontro das alvenarias do bloco principal e da passarela de acesso ao bloco II.

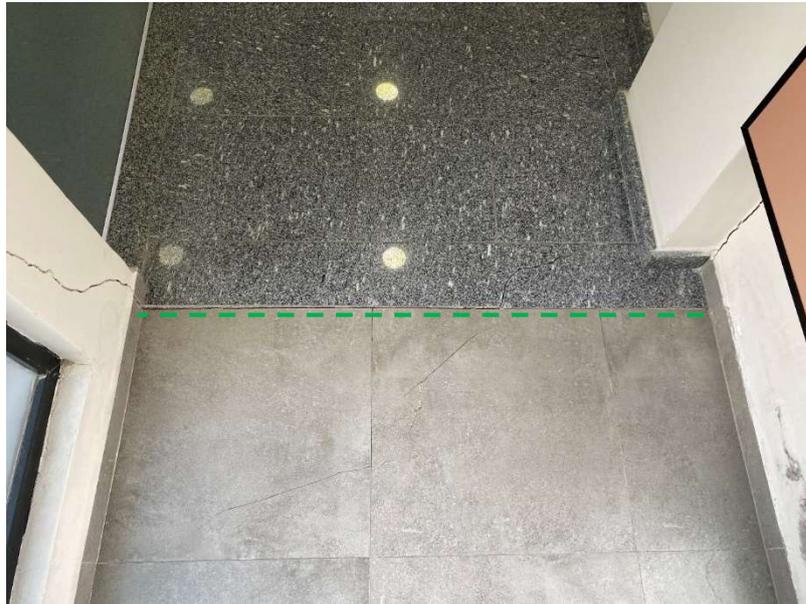
Foto 51 – Vista do local de encontro entre as estruturas que não apresenta junta de movimentação.

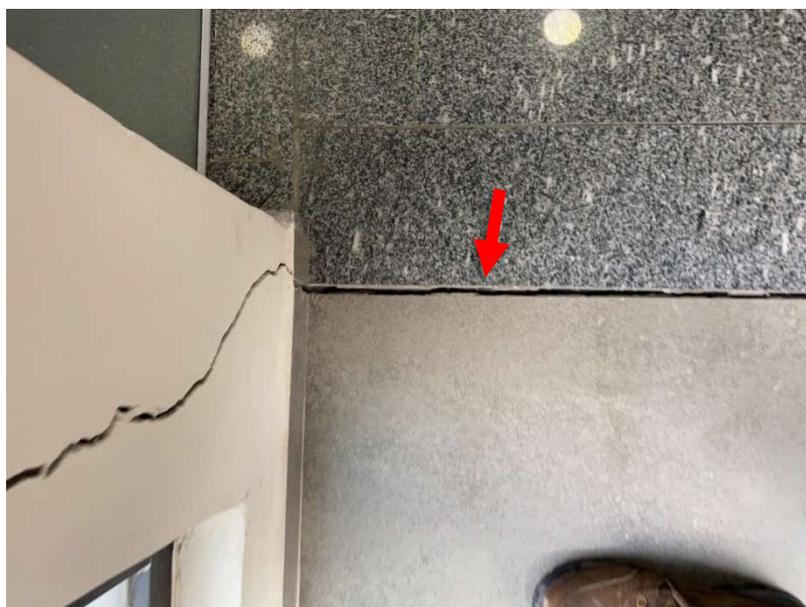
Foto 52 – Foi constatada rachadura no encontro entre os pisos do bloco principal e da passarela de acesso ao bloco II.

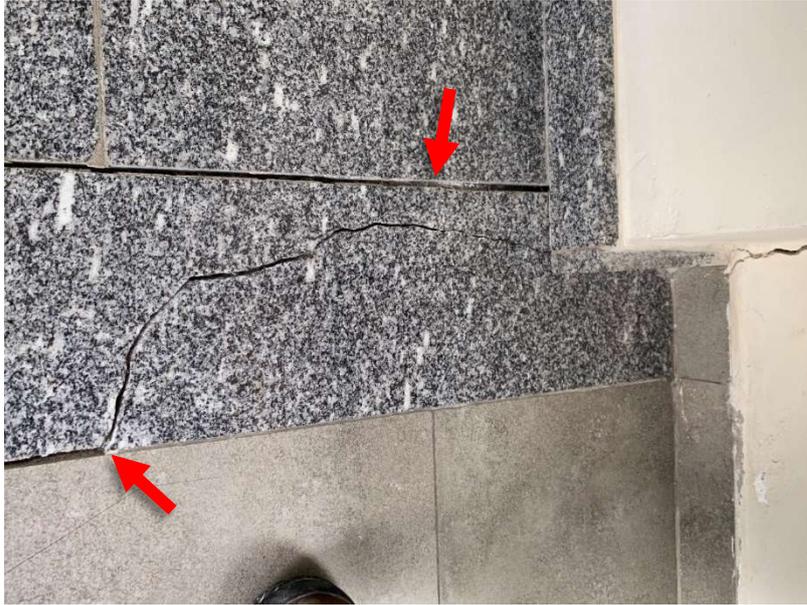
Foto 53 – Foram constatados danos e rachaduras no encontro entre os pisos do bloco principal e da passarela de acesso ao bloco II.

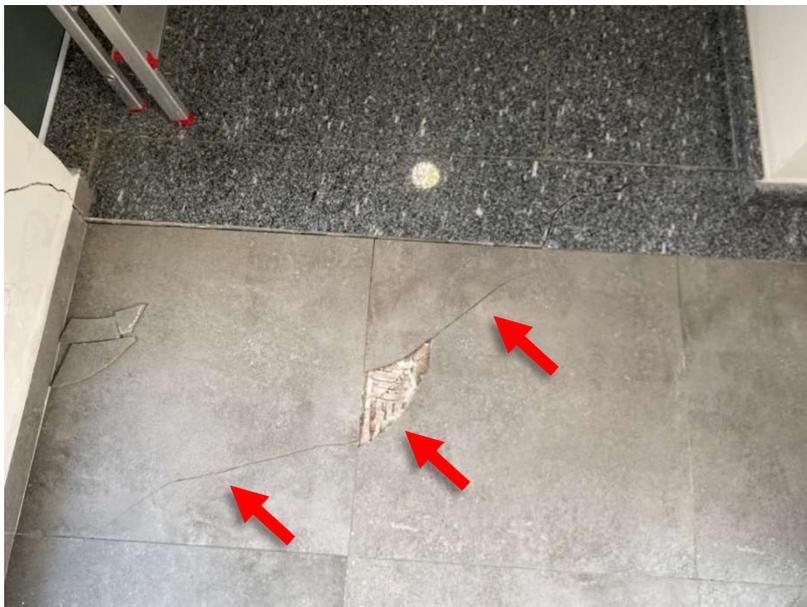
Foto 54 – Foram constatados destacamento de peças e trincas no piso cerâmico próximo ao encontro entre as estruturas do bloco principal e da passarela de acesso ao bloco II.

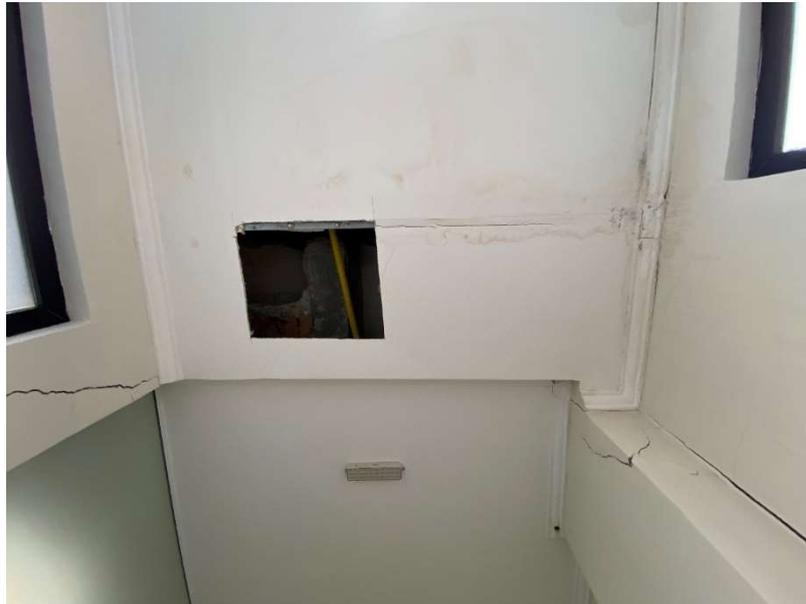
Foto 55 – Vista da abertura no forro de gesso acartonado da passarela de acesso ao Bloco II.

- Substituição das placas em gesso danificados na passarela de ligação entre os blocos e nas vagas de estacionamento;
- Amarração e tratamento das trincas, fissuras e rachaduras constatadas nas alvenarias interna;

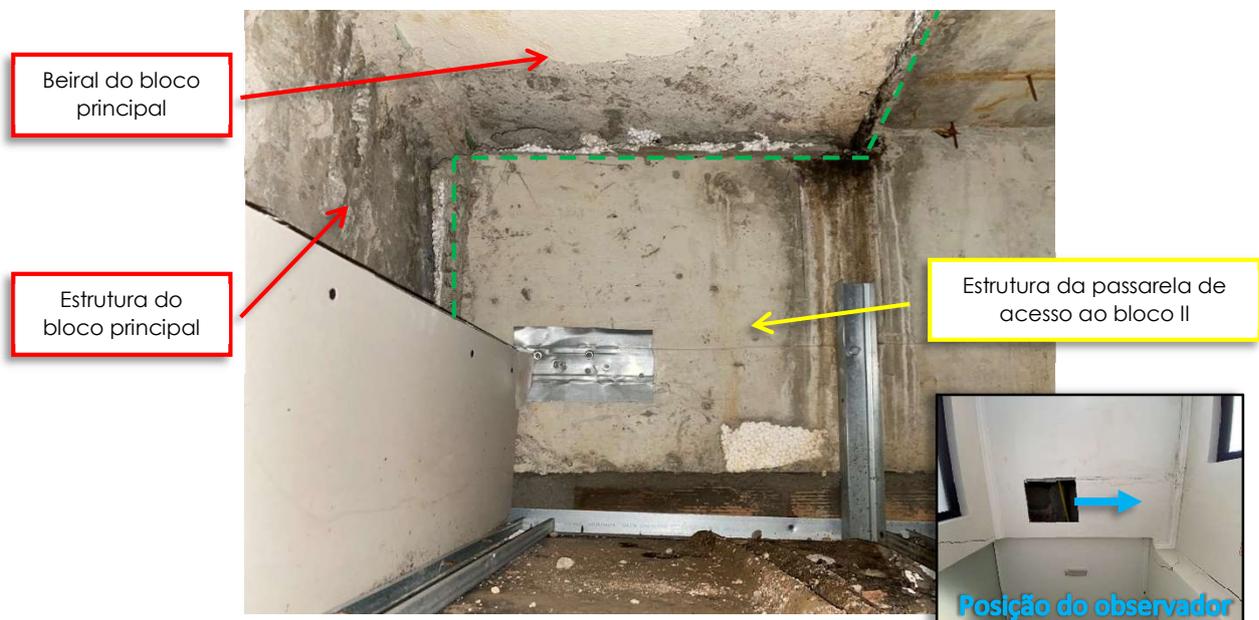
Foto 56 – Vista interna da abertura no forro de gesso da passarela. Foi identificado o uso de material EPS na junta de dilatação entre as estruturas em análise e manchas de infiltração no encontro entre as lajes.

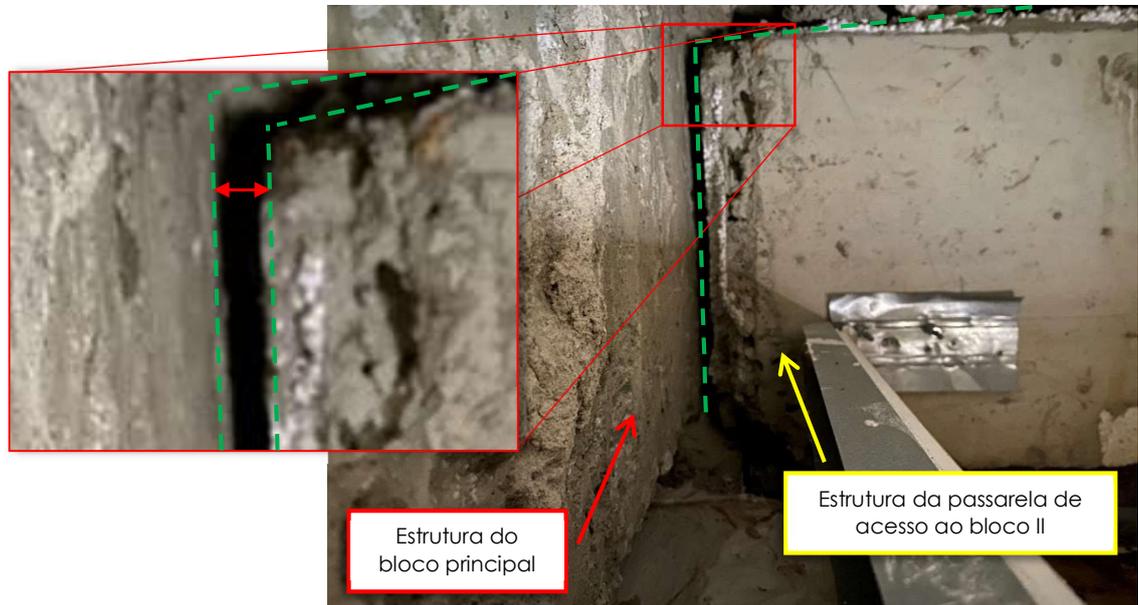
Foto 57 – Foi constatado o aumento do afastamento entre as estruturas do bloco principal e da passarela de acesso ao bloco II.

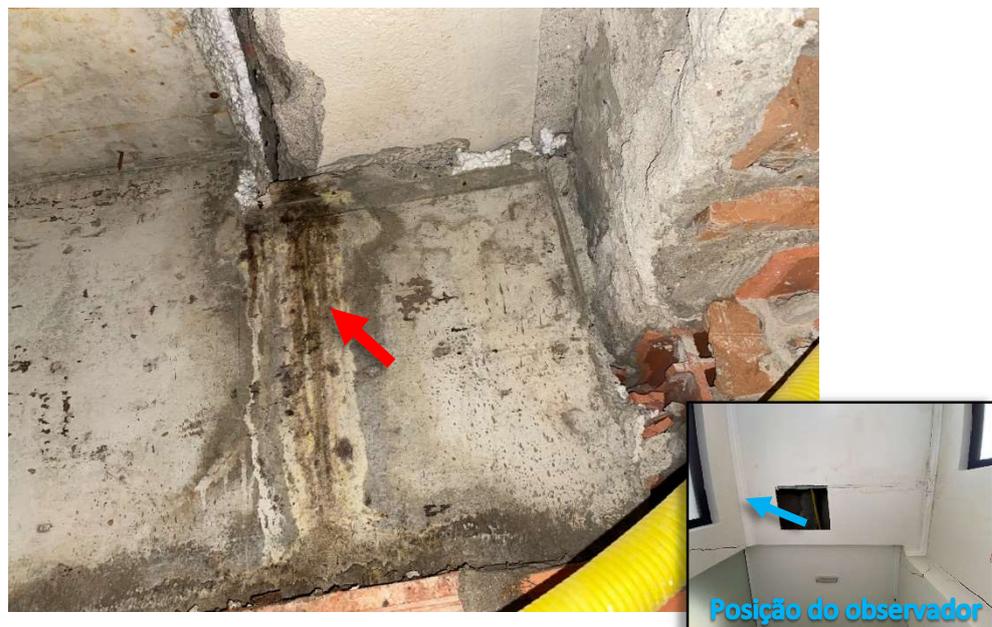
Foto 58 – Foi constatada mancha de infiltração no encontro entre as lajes.

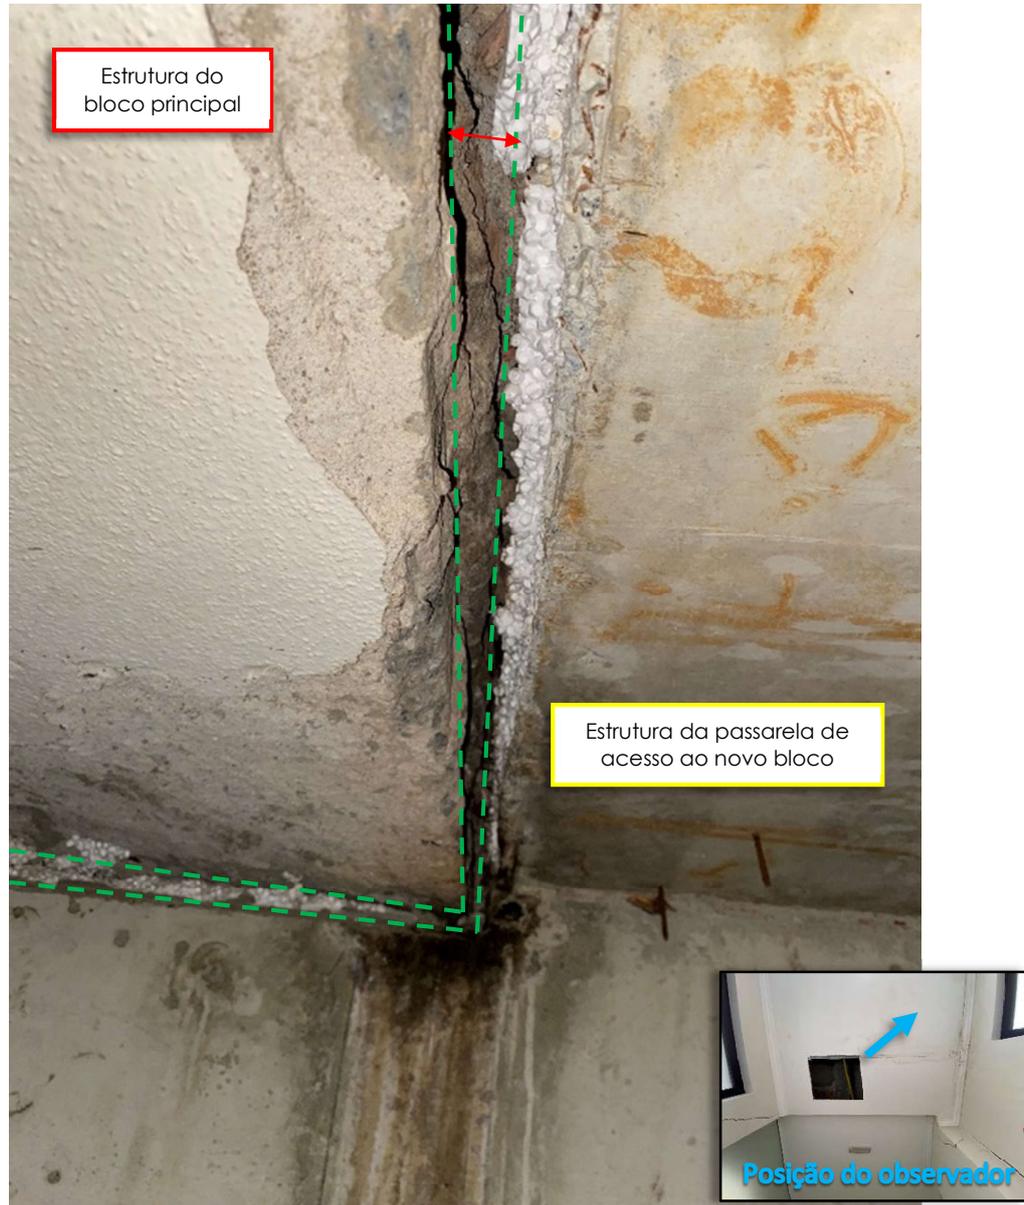
Foto 59 – Vista do encontro entre a laje de cobertura da passarela e o beiral do bloco principal, apresentando o aumento do afastamento entre as estruturas do bloco principal e da passarela de acesso ao bloco II.

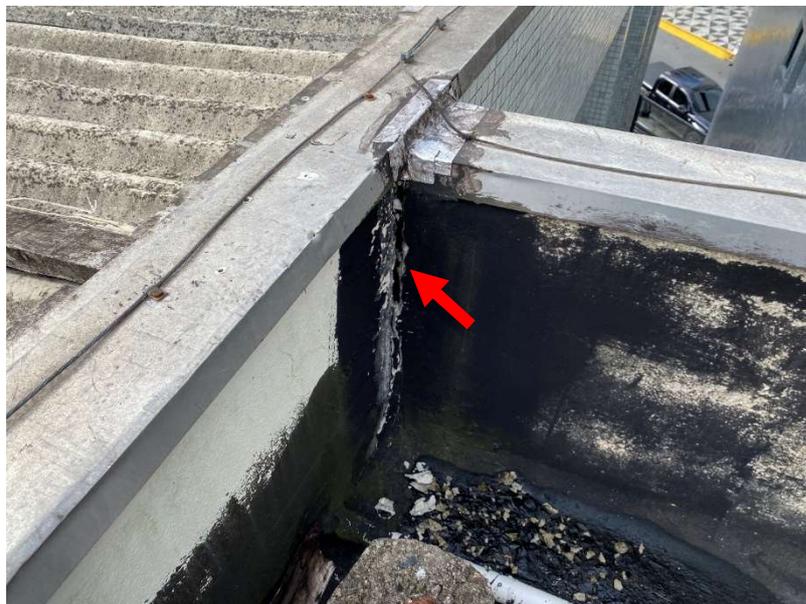
Foto 61 – Foi constatada a ausência de junta de movimentação no emassamento da alvenaria sobre a laje de cobertura da passarela do segundo pavimento.

- 1) limpeza das juntas afim de remover todo material sólido e poeiras;
 - 2) colocação de limitador de profundidade;
 - 3) colocação de fita adesiva nas laterais das juntas para evitar danos aos pisos e/ou alvenarias;

- 4) aplicação de produto selante no espaçamento entre as duas superfícies, vedando-as contra infiltração de água;
 - 5) raspagem do material em excesso;

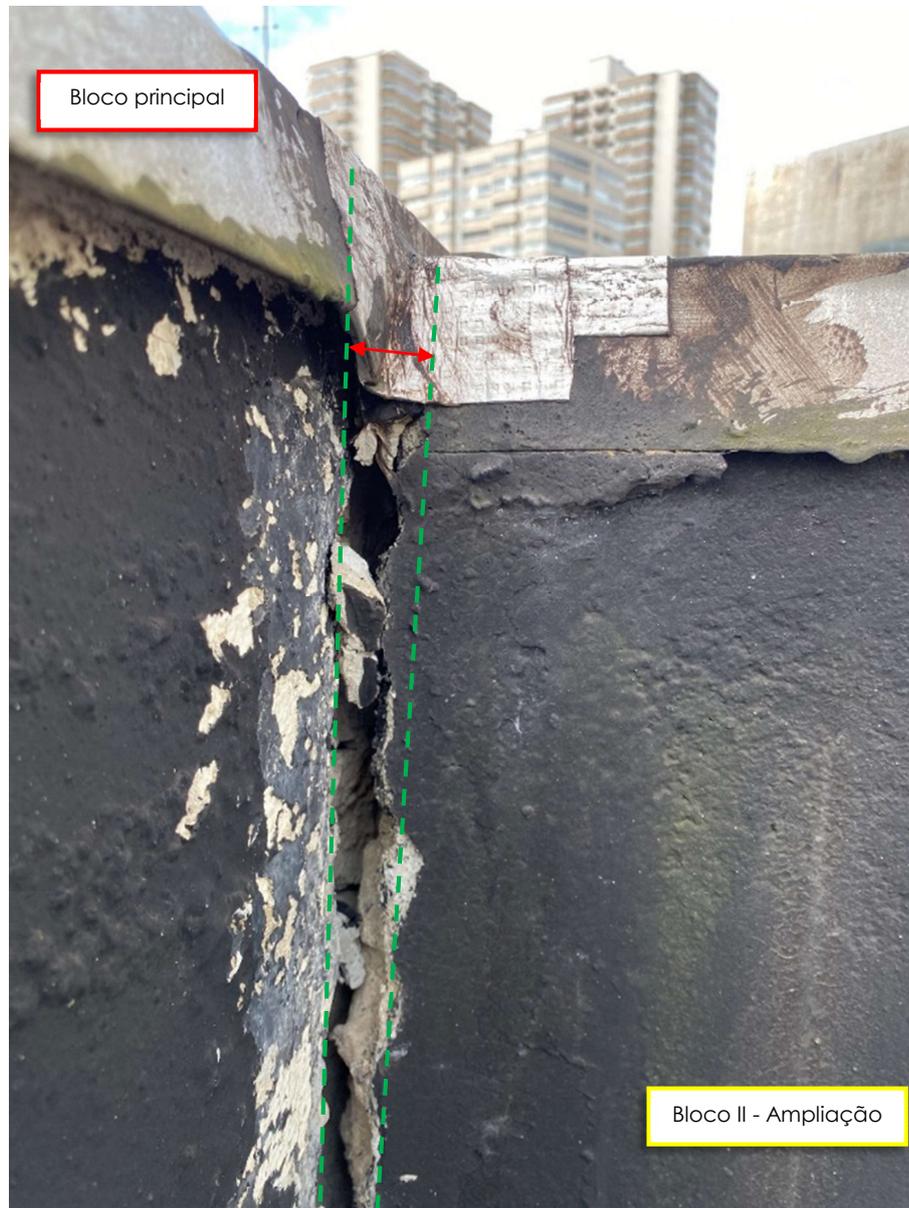
Foto 62 – Foi constatado o afastamento entre as alvenarias do bloco principal e da passarela de acesso ao bloco II.

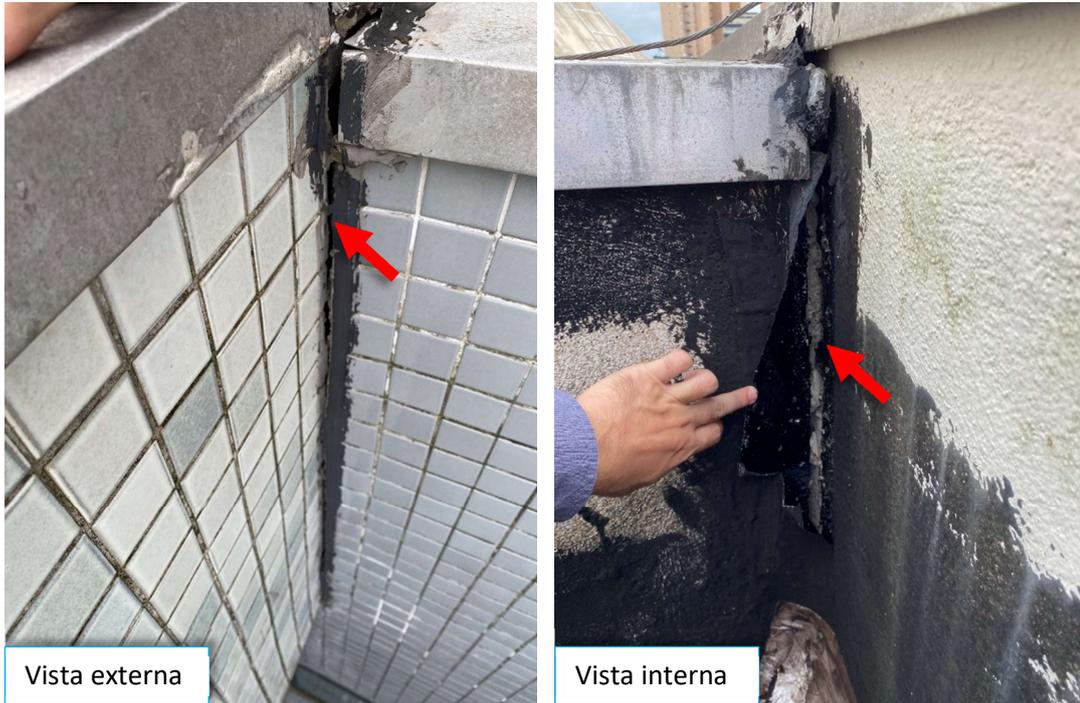
Foto 63 – Foi constatado o afastamento entre as alvenarias do bloco principal e da passarela de acesso ao bloco II.

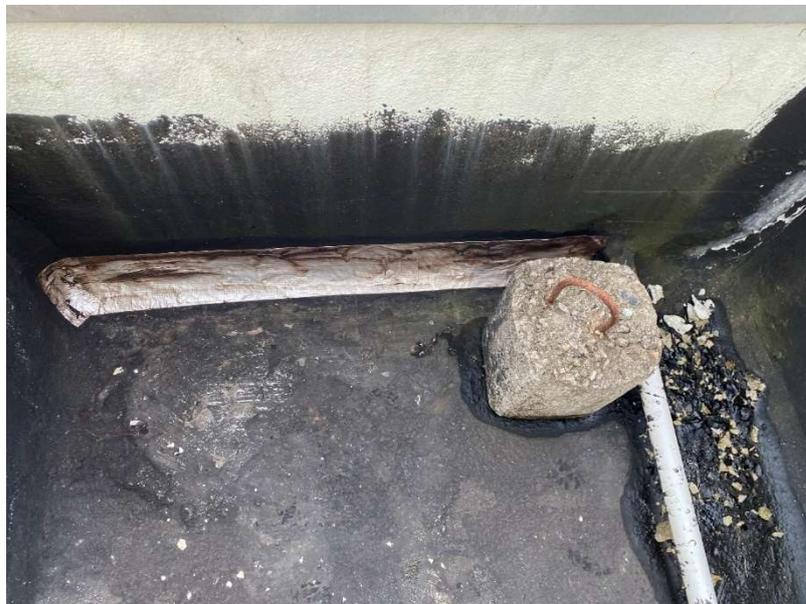
Foto 64 – Foi constatado o reparo em manta aluminizada entre a laje da passarela e beiral do bloco principal, de forma a atenuar as infiltrações na rachadura entre as estruturas.

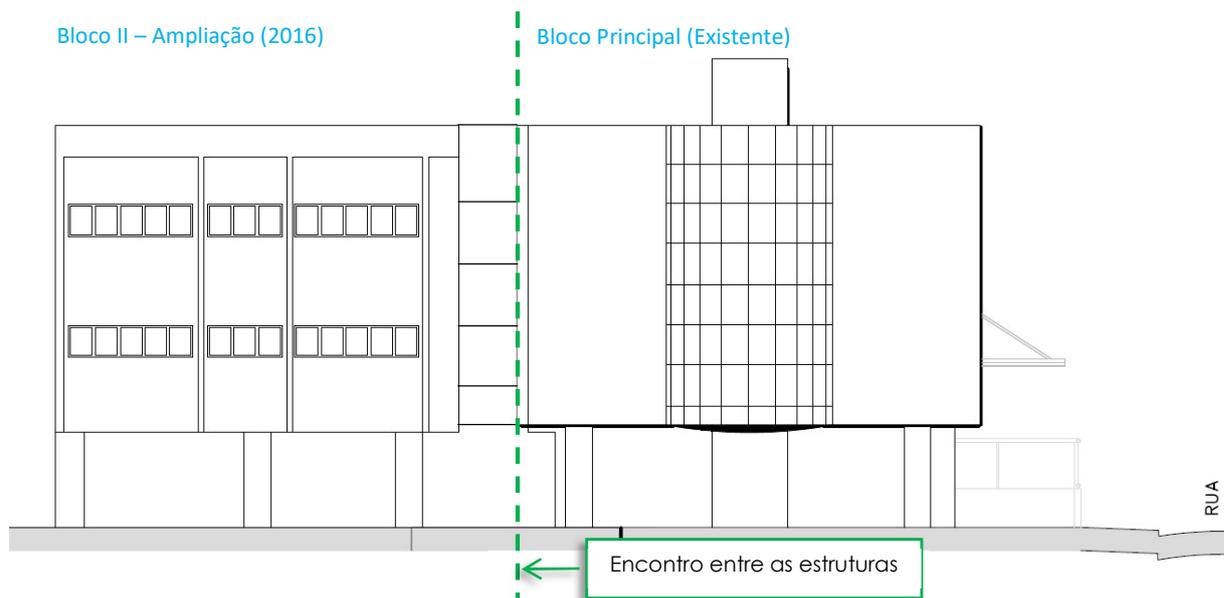
Acontece que o acesso ao Bloco II se dá por meio de passarelas interligadas ao segundo e terceiro pavimento do bloco principal. Estas são sustentadas por estruturas em balanço, ou seja, as vigas de sustentação possuem somente apoio em uma extremidade, no caso a estrutura do Bloco II. Conforme exemplificado na seguinte ilustração:

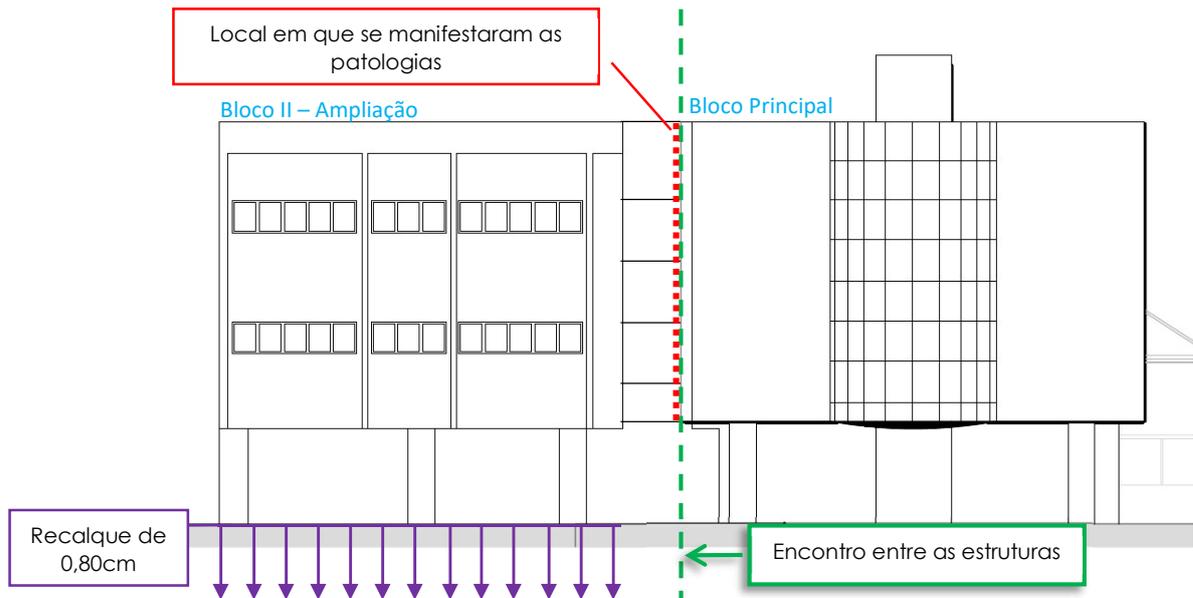
Ocorre que o encontro entre as estruturas das edificações em análise não apresenta material elastômero de preenchimento que acompanhe a movimentação gerada pelo recalque diferencial entre elas no decorrer do tempo. Além do mencionado, os revestimentos cerâmicos da fachada e piso das passarelas de acesso ao Bloco II, não apresentam execução de juntas de movimentação conforme orienta a ABNT NBR 13.755:1997, o que resultou nas rachaduras e danos evidenciados nas imagens inseridas no item 12 do presente laudo técnico.
